福島第一原子力発電所現地確認報告書

令和3年2月25日（木）

Dタンクエリア

Dタンクエリアに設置されているタンクの位置ずれの状況

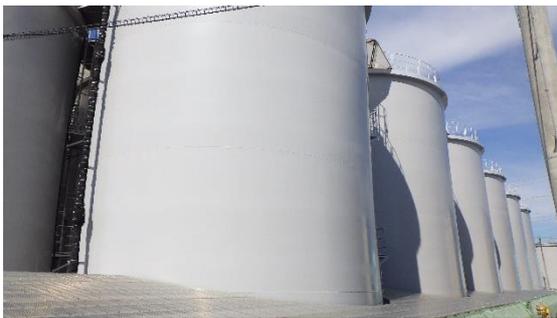
(写真1)
Dタンクエリア外観
(南側から撮影)

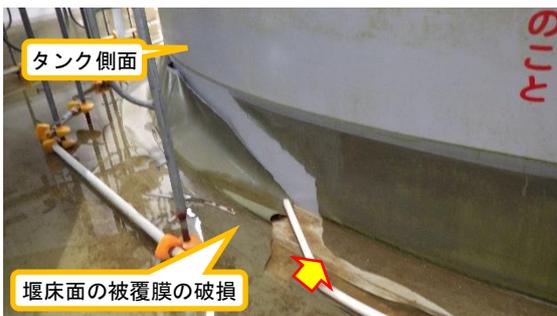
- ・当該タンクエリアには、タンク容量が1000m³の溶接型タンクが41基設置されており、RO処理水、Sr処理水及び濃縮廃液が保管されている。本日はRO処理水が保管されている12基のタンクを確認したところ、複数のタンクで最大十数センチメートル程度の位置ずれを確認した。（写真2）
- ・位置ずれが大きかったタンクでは、入口配管に歪みが生じており、連結管にも位置ずれが生じていた。（写真3）
- ・なお、入口配管及び連結管の弁は、いずれも「全閉」とされ隔離措置が実施されていた。（写真4）
- ・東京電力によると、位置ずれが確認された連結管について、準備が整い次第交換を進めていくとのこと。
- ・また、Dタンクエリア内の複数箇所では雨樋が破損しており、近傍には注意書きと共に近日修理予定と表示されていた。（写真5）

※ 当該タンクなど比較的大型のタンクについては、耐震性確保の観点から、基礎に固定せず、平置きして一定以上の力が加わった際に動くことにより転倒や損傷を防ぐように設計されている。

(写真2-1)
タンクの位置ずれの一例①
矢印がタンクの位置ずれ方向とずれ幅

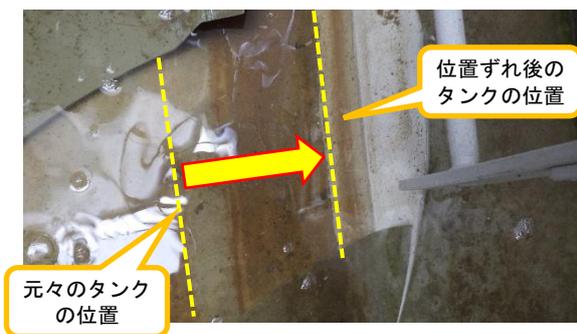
(写真2-2)
位置ずれ箇所拡大
十数センチの位置ずれ

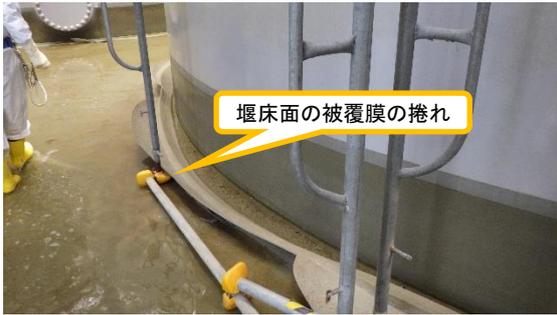
(写真 2 - 3)
タンクの位置ずれの一例②

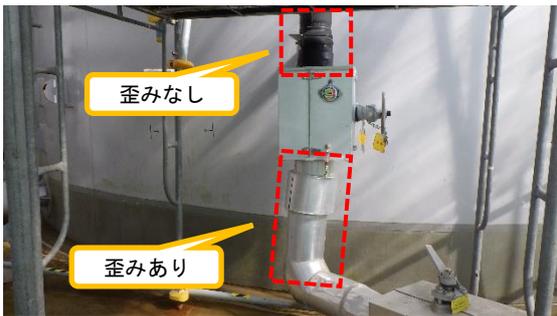
(写真 3 - 1)
入口配管の歪みの状況の一例

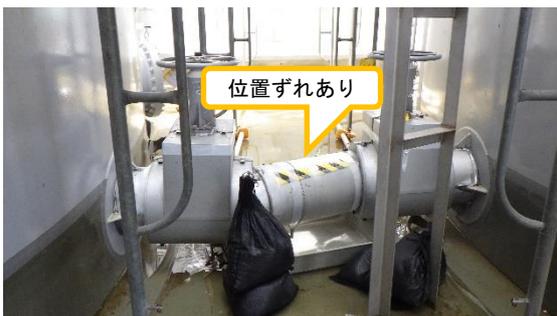
(写真 3 - 2)
連結管の位置ずれの状況の一例

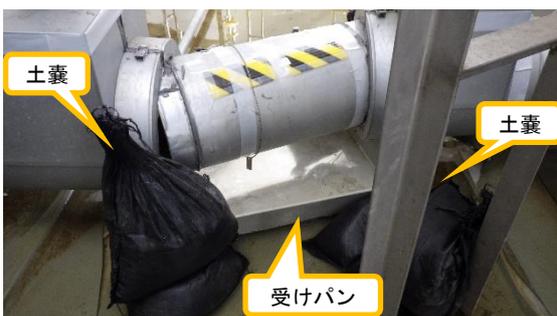
(写真 3 - 3)
位置ずれ箇所拡大
受けパン及び土嚢が設置されていた。なお、漏えいは確認されなかった。

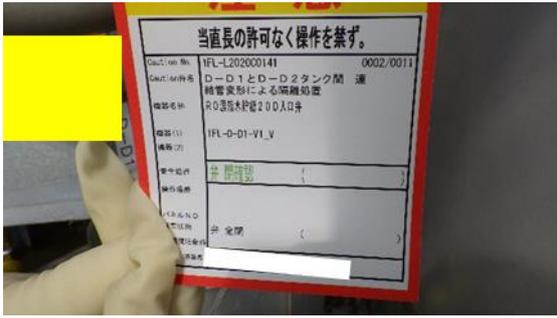
(写真4-1)
入口配管の入口弁全閉の表示

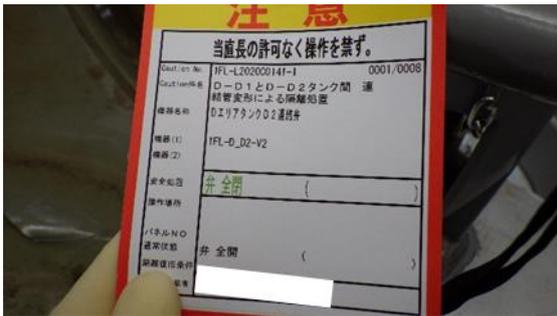
(写真4-2)
連結管の連結弁全閉の表示

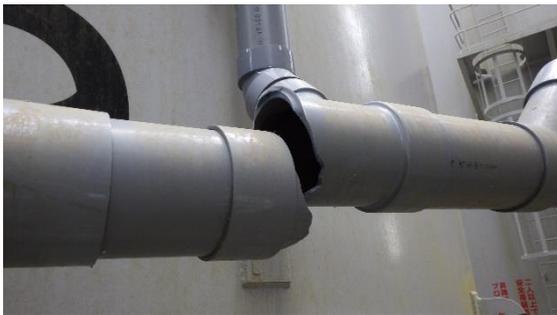
(写真5-1)
雨樋破損状況の一例

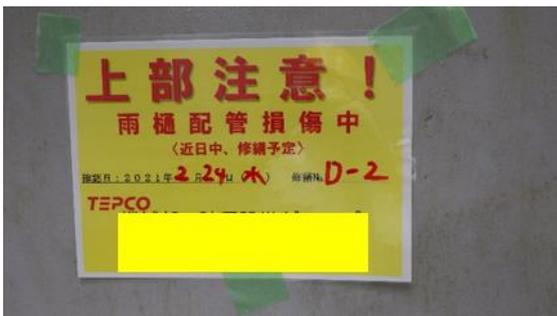
(写真5-2)
雨樋破損に係る注意書き
