福島第一原子力発電所現地確認報告書

- 1 確認日
令和3年3月16日（火）
- 2 確認箇所
サイトバンカ建屋2階
- 3 確認項目
サイトバンカ建屋内貯蔵プールの調査状況
- 4 確認結果の概要

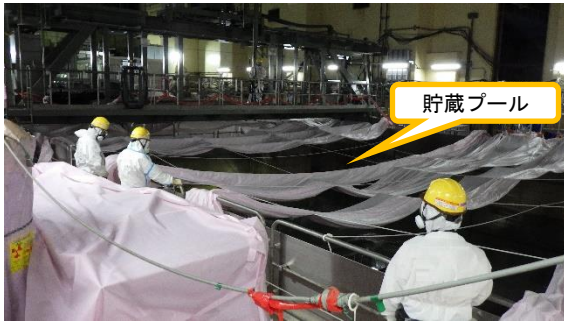
サイトバンカ建屋内にある貯蔵プールについては、東日本大震災以前から制御棒等の高線量の機器が保管されている。1～3号機原子炉建屋内にある使用済燃料プール（以下、「SFP」という。）にも同様の機器が保管されており、SFP内から高線量の機器を取り出した後の搬出先の確保が検討されており、搬出先の候補であるサイトバンカ建屋内貯蔵プールの健全性を確認する調査が実施されていることから状況を確認した。（図1、写真1）

(写真1-2)
サイトバンカ建屋2階貯蔵プールの
状況

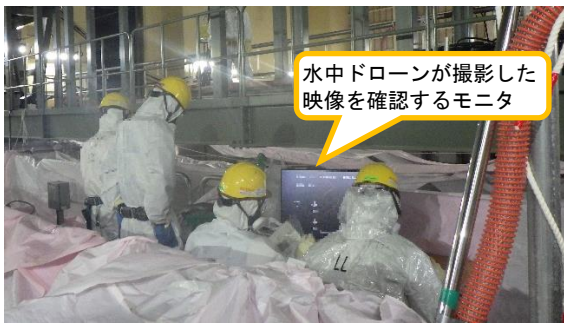
- ・現場確認時、サイトバンカ建屋2階で水中ドローンを用いた貯蔵プール内の調査が実施されていた。（写真2）
- ・東日本大震災以降、貯蔵プール内の調査は初めてで、水位が低下しており濁りが見られたが、貯蔵プール内の水を浄化するための浄化装置が新たに設置されていた。（写真3）

(写真2-1)
貯蔵プールの調査状況

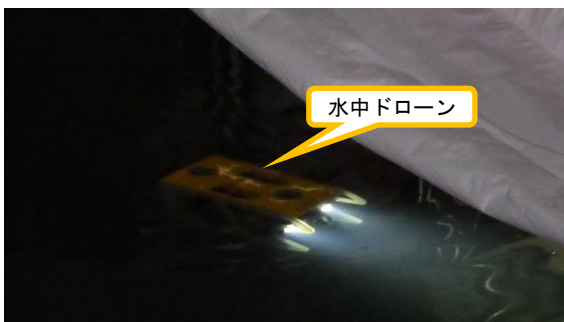
(写真2-2)
貯蔵プールを調査している
水中ドローンの状況

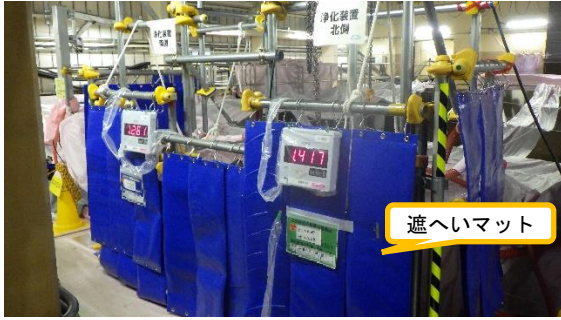
(写真3)
浄化装置設置の状況
(遮へい内に浄化装置が設置されている。)
