福島第二原子力発電所現地確認報告書

- 1 確認日
令和3年3月9日（火）
- 2 確認箇所
 - ・ 2号機原子炉建屋
 - ・ サイトバンカ建屋
- 3 確認項目
令和3年2月13日に発生した地震後の状況確認
- 4 確認結果

福島第二原子力発電所において令和3年2月13日の地震の影響で発生した2号機排気ダクトチャンバーからの漏えい事象及びサイトバンカ建屋プールからの溢水事象のその後の状況確認を行った。

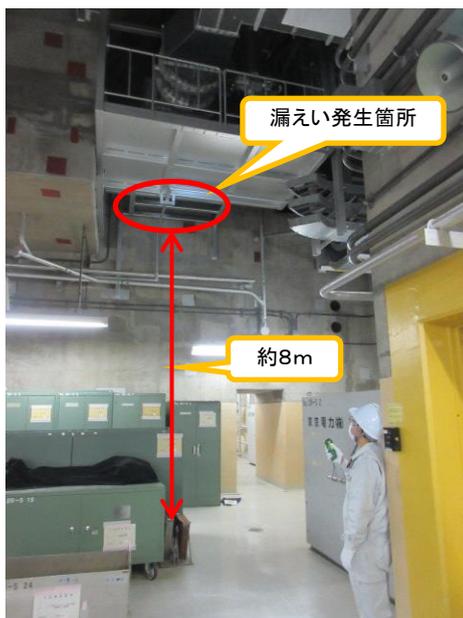
（写真1－1）

- ・ 漏えいがあった排気ダクトチャンバーの入口フランジ部は、床面から高さ約8mの場所に設置されてあった。（写真1）
- ・ 漏えい水はすでに拭き取りされていた。（写真2）
- ・ 東京電力によると、当該ダクトに入った水は、ドレンラインから廃棄物処理建屋の排水処理施設に流れるため、構造上外部へ漏えいするものではないとのことであり、今後はフランジ部のコーキング方法を見直す予定とのことであった。（写真3）

漏えい発生箇所と床面までの距離

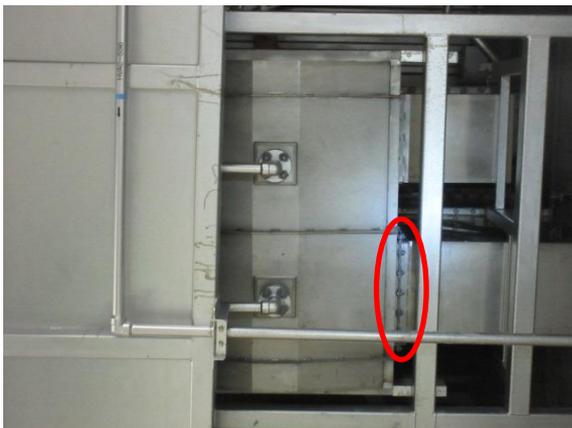
(写真1-2)
漏えい発生箇所拡大
赤丸部分が漏えいがあったと思われる
接続部

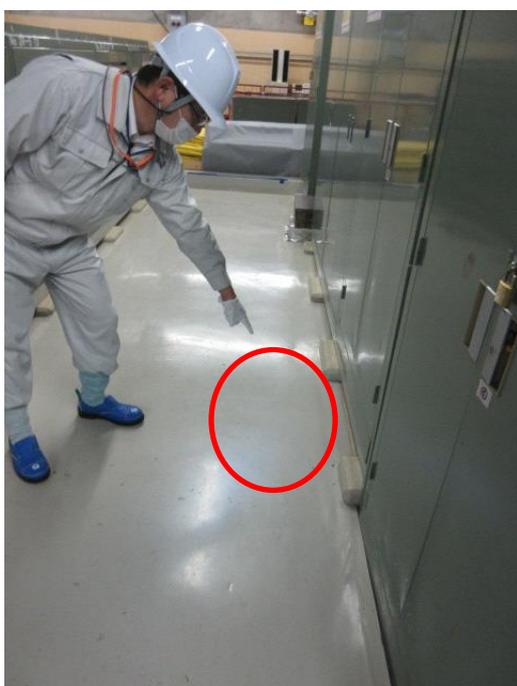
(写真2)
水溜まりがあった箇所
赤丸部分がおおよその箇所（拭取り
済）

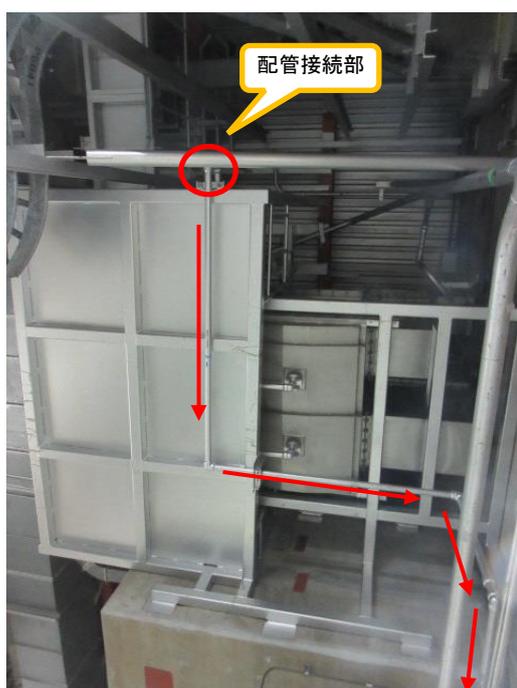
(写真3-1)
ドレン配管敷設状況
赤矢印に沿った配管がドレン配管

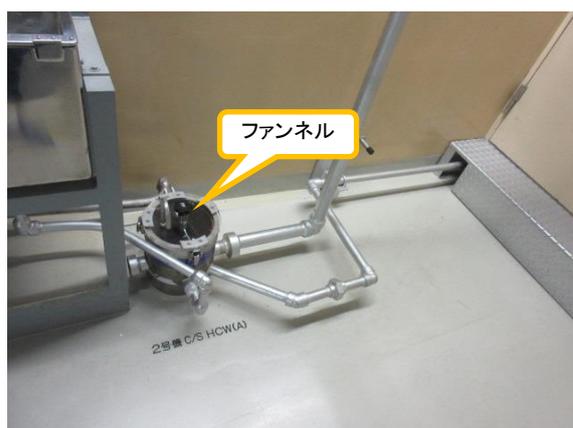
(写真3-2)
ドレン配管敷設先の状況
ファンネル内の排水口を通して、廃棄物処理建屋の排水処理施設に流れ込む

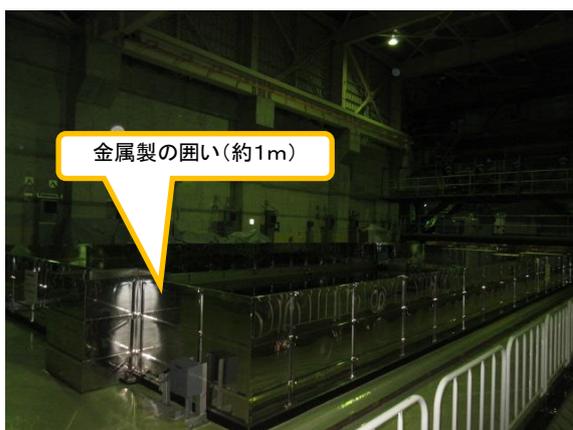
(写真4)
サイトバンカ建屋プールの状況
北西側から撮影

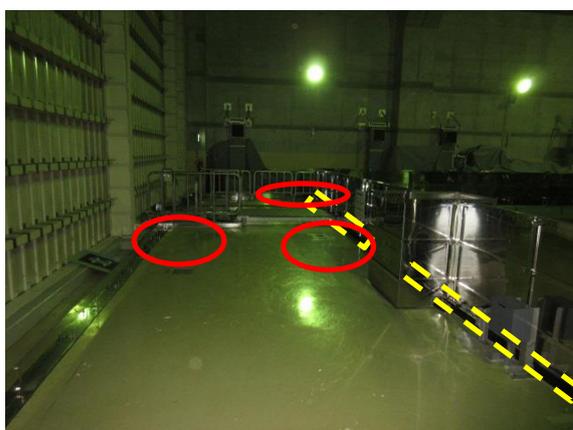
- ・サイトバンカ建屋プールには、高さ約1mの囲いが設置されていた。(写真4)
- ・現場確認時には、溢水はすでに拭き取りされていた。(写真5)
- ・東京電力によると、今回のスロッシングはチェッカープレートで蓋をしていた箇所のシール部が劣化あるいは不十分であったため発生したものと考えているため、シールの再施工を実施するとのことであった。

(写真5)
溢水発生箇所(赤丸部分)
赤丸部分が水溜まりがあった箇所
(拭取り済)
黄色点線部分が隙間
西側から撮影
