福島第一原子力発電所現地確認報告書

令和3年3月15日（月）

5／6号機北側造成地（大型廃棄物保管庫建設現場及び減容処理設備建屋建設予定地）

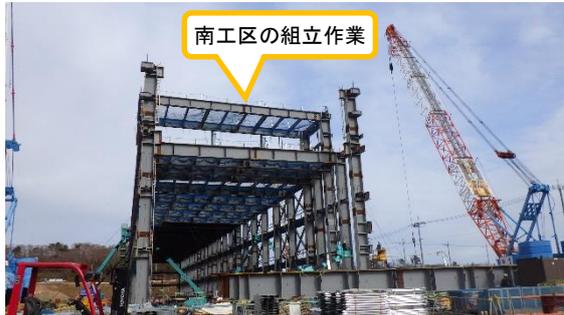
なお、前回（[令和3年1月18日](#)）は全3工区（北工区、中工区、南工区）のうち北工区及び中工区では鉄骨の組立作業が完了しており、南工区では鉄骨の組立作業が実施中であった。（図1）

(写真1-1)
前回の状況 (南西側から撮影)
(令和3年1月18日撮影)

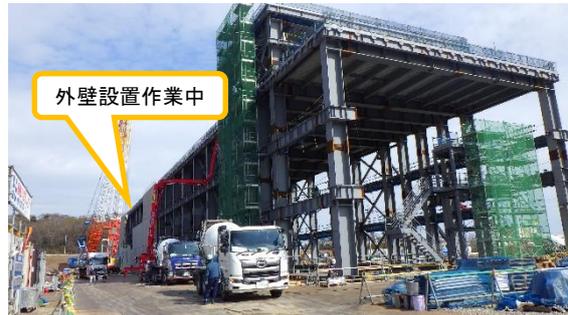
- ・鉄骨の組立作業は、北工区及び中工区で完了しており、それらの工区では外壁の取付け作業が実施されていた。（写真1）
- ・南工区では、コンクリートの打設作業等が実施されていた。（写真2）
- ・屋外及び屋内の鉄骨では、塗装作業が実施されていた。（写真3）
- ・現場北側では別棟（給気設備及び電気設備エリア）設置のための基礎工事が進捗していた。（写真4）

(写真1-2)
今回の状況 (南西側から撮影)
(令和3年3月15日撮影)

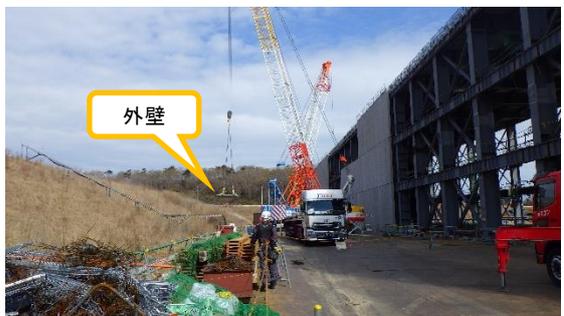
(写真1-3)
外壁設置作業箇所拡大
外壁をクレーンで吊り上げている

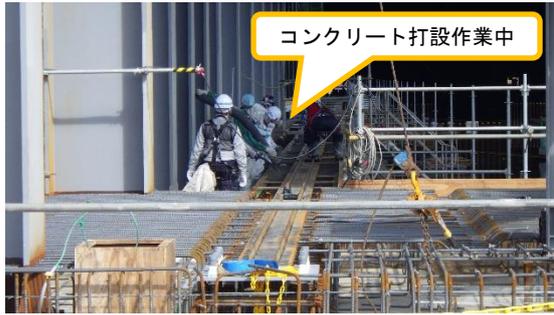
(写真 2)
南工区の作業状況

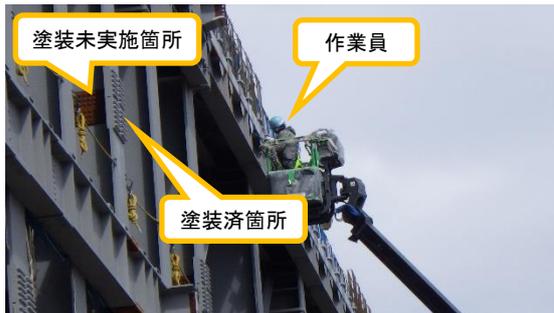
(写真 3 - 1)
屋外の鉄骨の塗装作業の状況

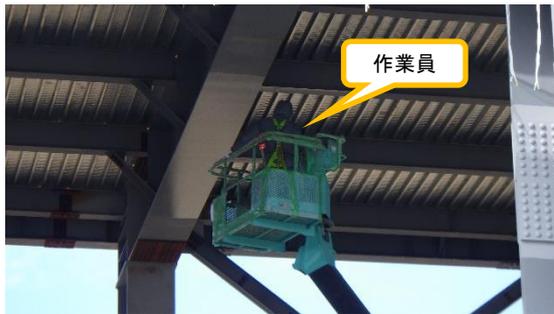
(写真 3 - 2)
屋内の鉄骨の塗装作業の状況

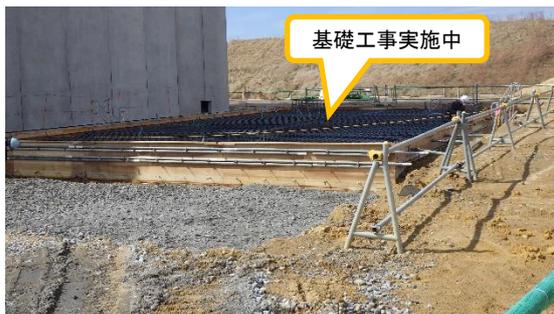
(写真 4)
別棟設置予定箇所の状況

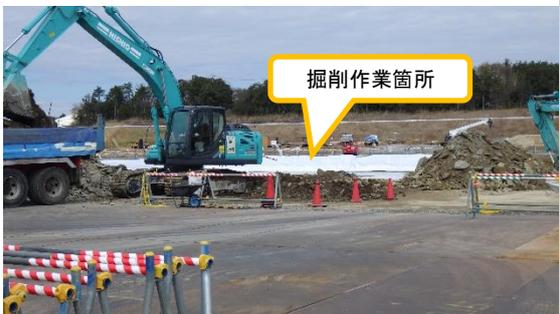
- ・現場確認時は、現場西側で基礎の掘削作業が実施されていた。(写真 5)

(写真5)
掘削作業の状況

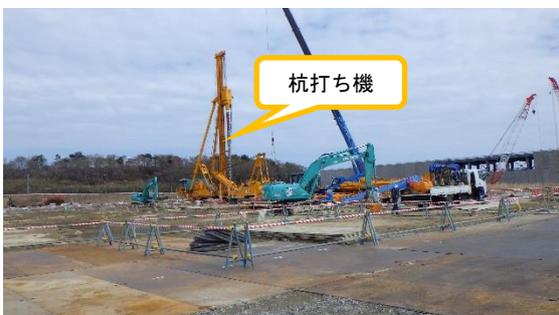
- ・地盤改良作業に使用していた杭打ち機は現場東側に仮置きされていた。
(写真6)

(写真6)
杭打ち機仮置き状況
