福島第一原子力発電所現地確認報告書

令和3年3月22日（月）

- （1）既設淡水化装置（RO-3）の停止に伴う点検作業の状況
- （2）令和3年3月20日に発生した地震後の状況確認

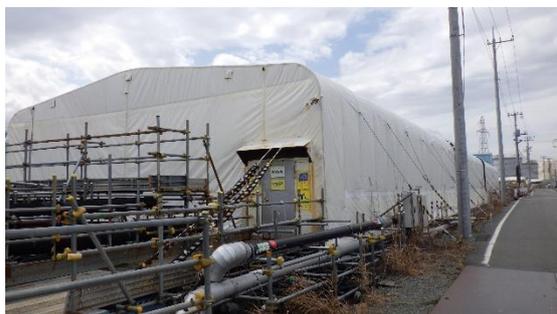
(写真1-1)
既設淡水化装置 (RO3) の外観
北東側から撮影

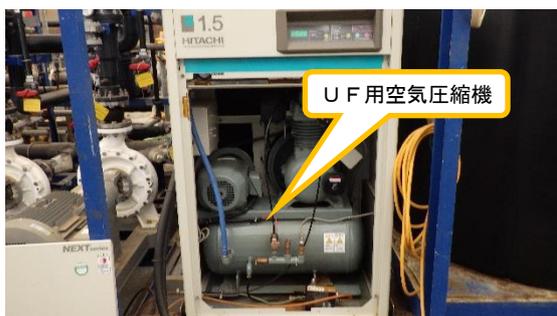
令和3年3月20日の17時4分頃に、既設淡水化装置（RO3）で、「逆浸透膜処理ユニット3異常」警報が発生し、その後の東京電力の調査でウルトラフィルタ^{※1}（以下、「UF」という。）用空気圧縮機^{※2}が運転できないことが確認されたため、淡水化装置の運用が停止となった^{※3}。

- ・現場確認時には、UF用空気圧縮機の点検作業が実施されており、東京電力社員及び作業員が現場の制御盤を確認していた。（写真1）
- ・東京電力によると、UF用空気圧縮機の運転に異常はなく、圧力制御も可能であることから、近日中に運転を再開する予定とのことであった。
- ・また、原因調査や再発防止対策の検討は引き続き実施するとのことであった。

(写真1-2)
点検中のUF用空気圧縮機

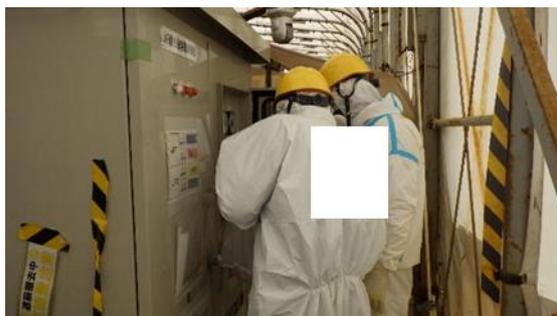
(写真1-3)
制御盤を確認中の東京電力社員及び作業員

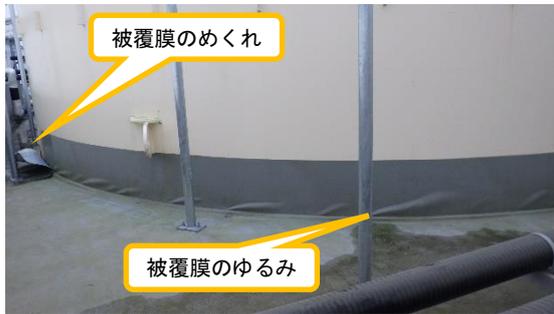
令和3年3月20日18時9分頃、宮城県沖を震源とする地震（マグニチュード6.9）が発生し、この地震によりF1タンクエリアのN1タンクが最大7mm程度滑動したとのことであったため、状況を確認した。（図1、2）

- ・現場を確認したところ、堰基礎床面の被覆膜にめくれ等があり、タンクが滑動した形跡が確認された。（写真2）
- ・目視確認した範囲では、配管のズレ等は発生していなかった。（写真3）

(写真 2 - 1)
N 1 タンクの滑動の状況①
西側から撮影

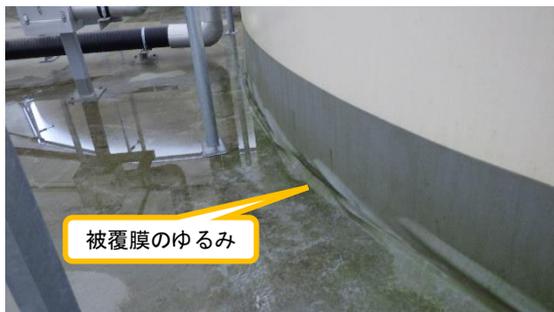
(写真 2 - 2)
N 1 タンクの滑動の状況②
東側から撮影

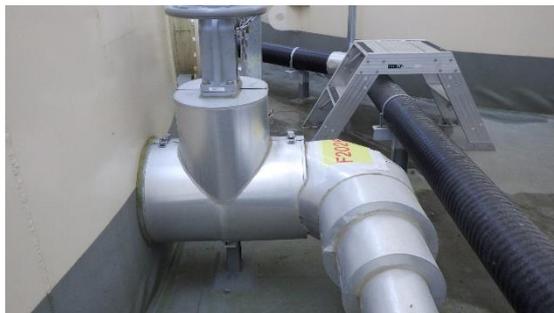
(写真 3)
配管の状況
