## （３）地下貯水槽観測孔について

東京電力ホールディングス株式会社

# 1 - 1. 地下貯水槽の構造・特徴

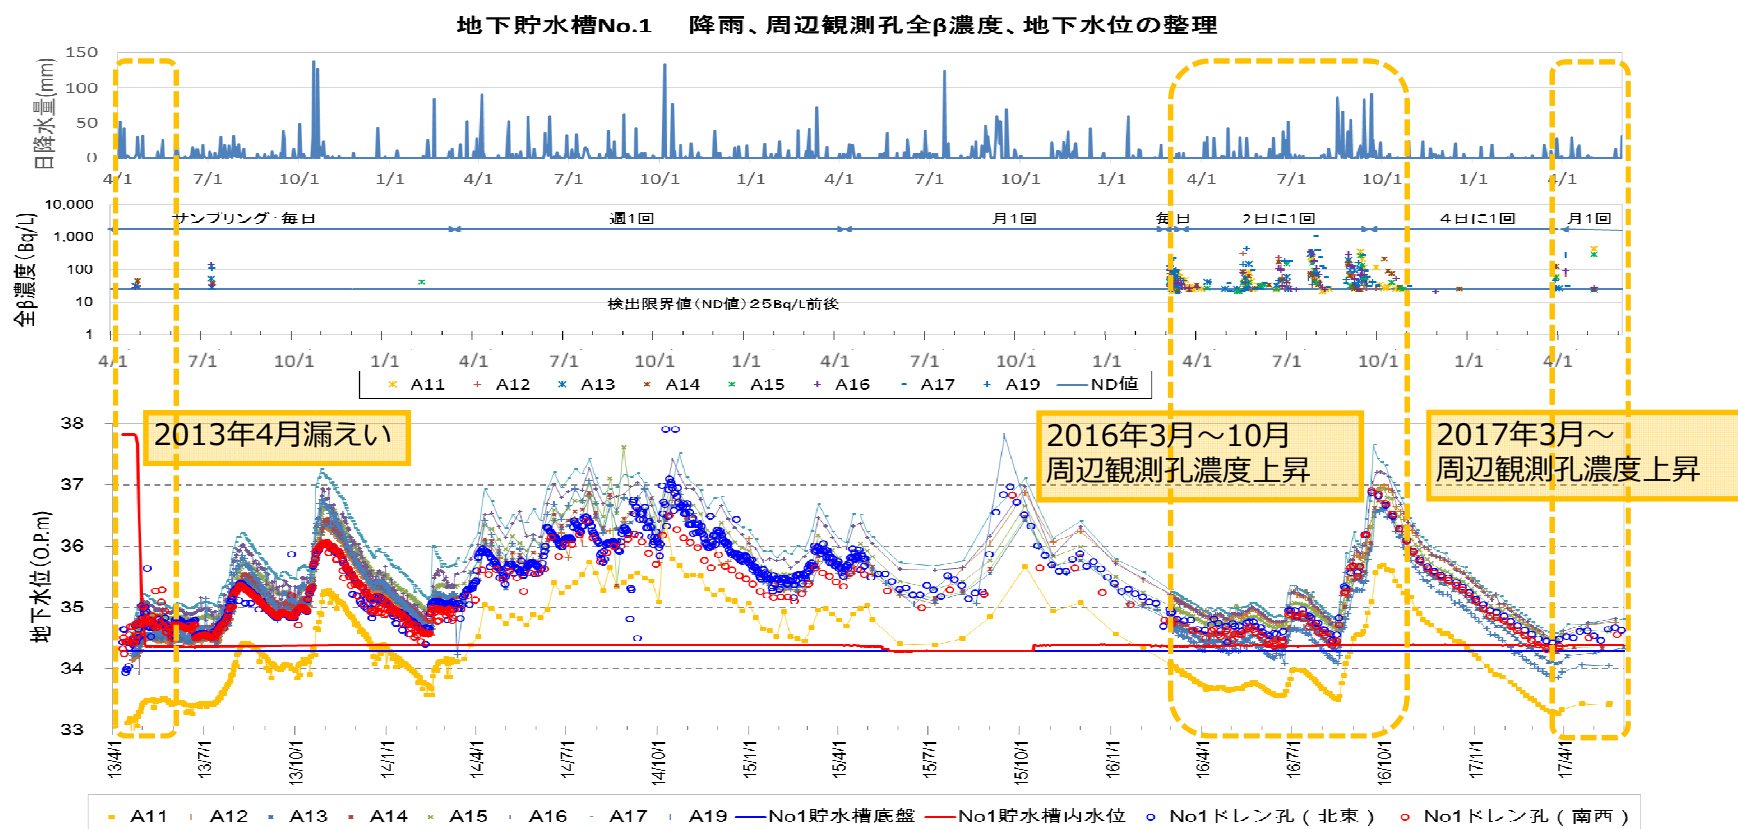
- 漏えいが確認された2013年4月は地下水位が低く、2013年夏から地下水位が高い状態が続いていたが、全β濃度の上昇が見られた昨年3月以降、漏えい当時（2013年4月）と同程度まで低下している。
- 昨年10月以降、水位が上昇した後は全β濃度は殆ど検出されなくなり、再び低下した今年3月頃から検出されることがある。
- 貯水槽内の水位はドレン孔の水位より低い状態が継続している。

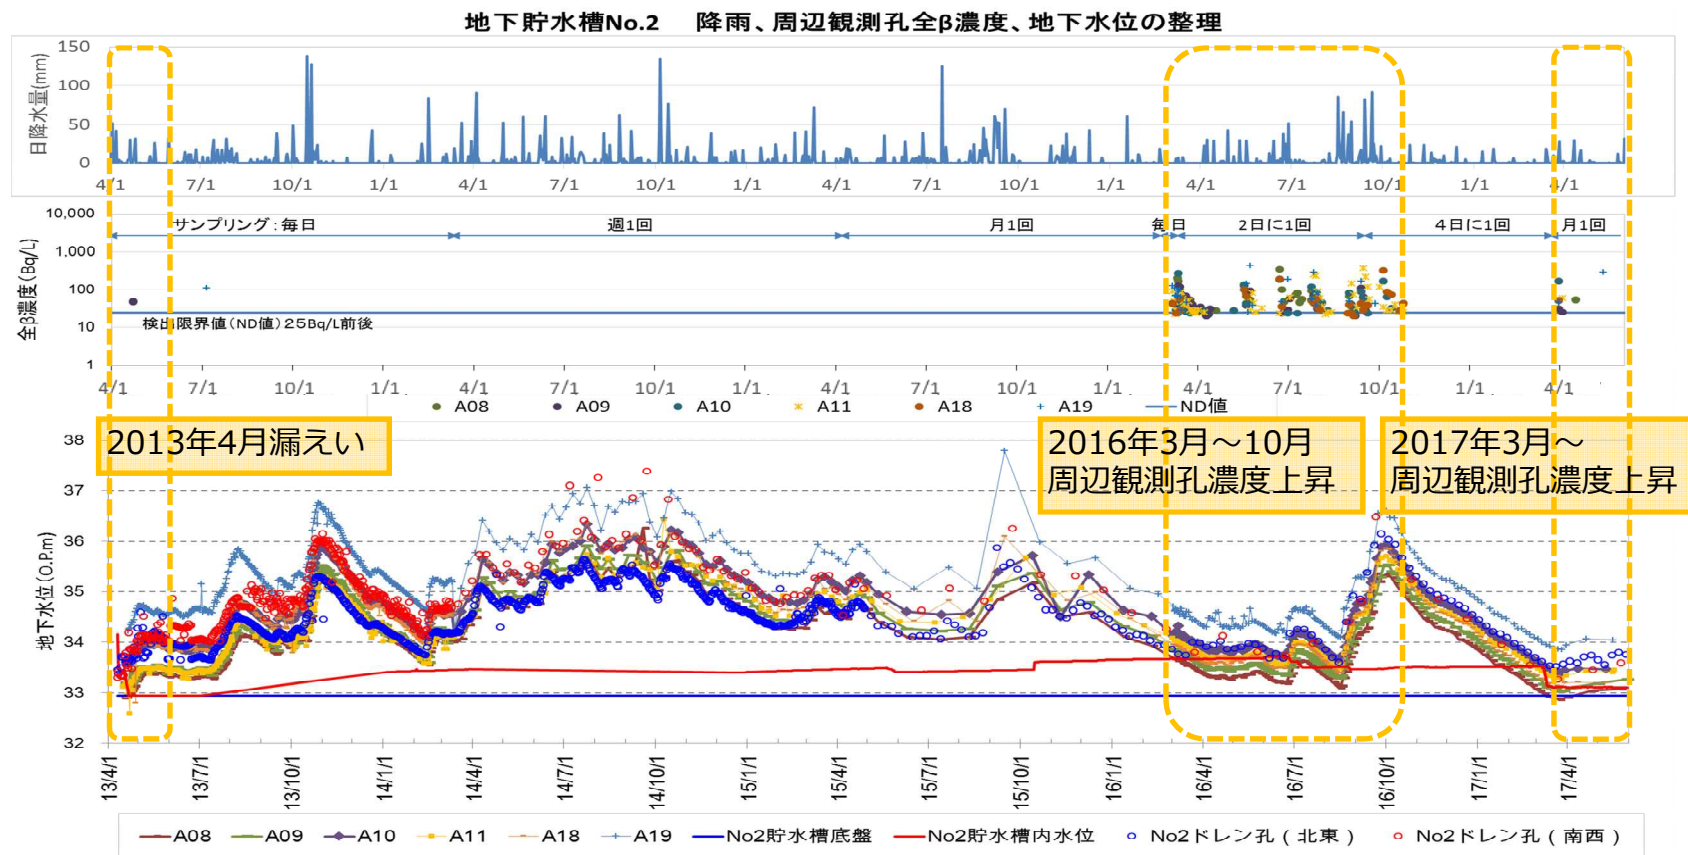
- 地下貯水槽No.2は、No.1~3のドレン孔、検知孔から汲み上げた水を1000m<sup>3</sup>程度貯留していたが、今年3月に貯留水の移送を実施し、現在は他の地下貯水槽と同様ほとんど貯留水は無い状態。
- 全β濃度と地下水位の関係は、No.1と同様。

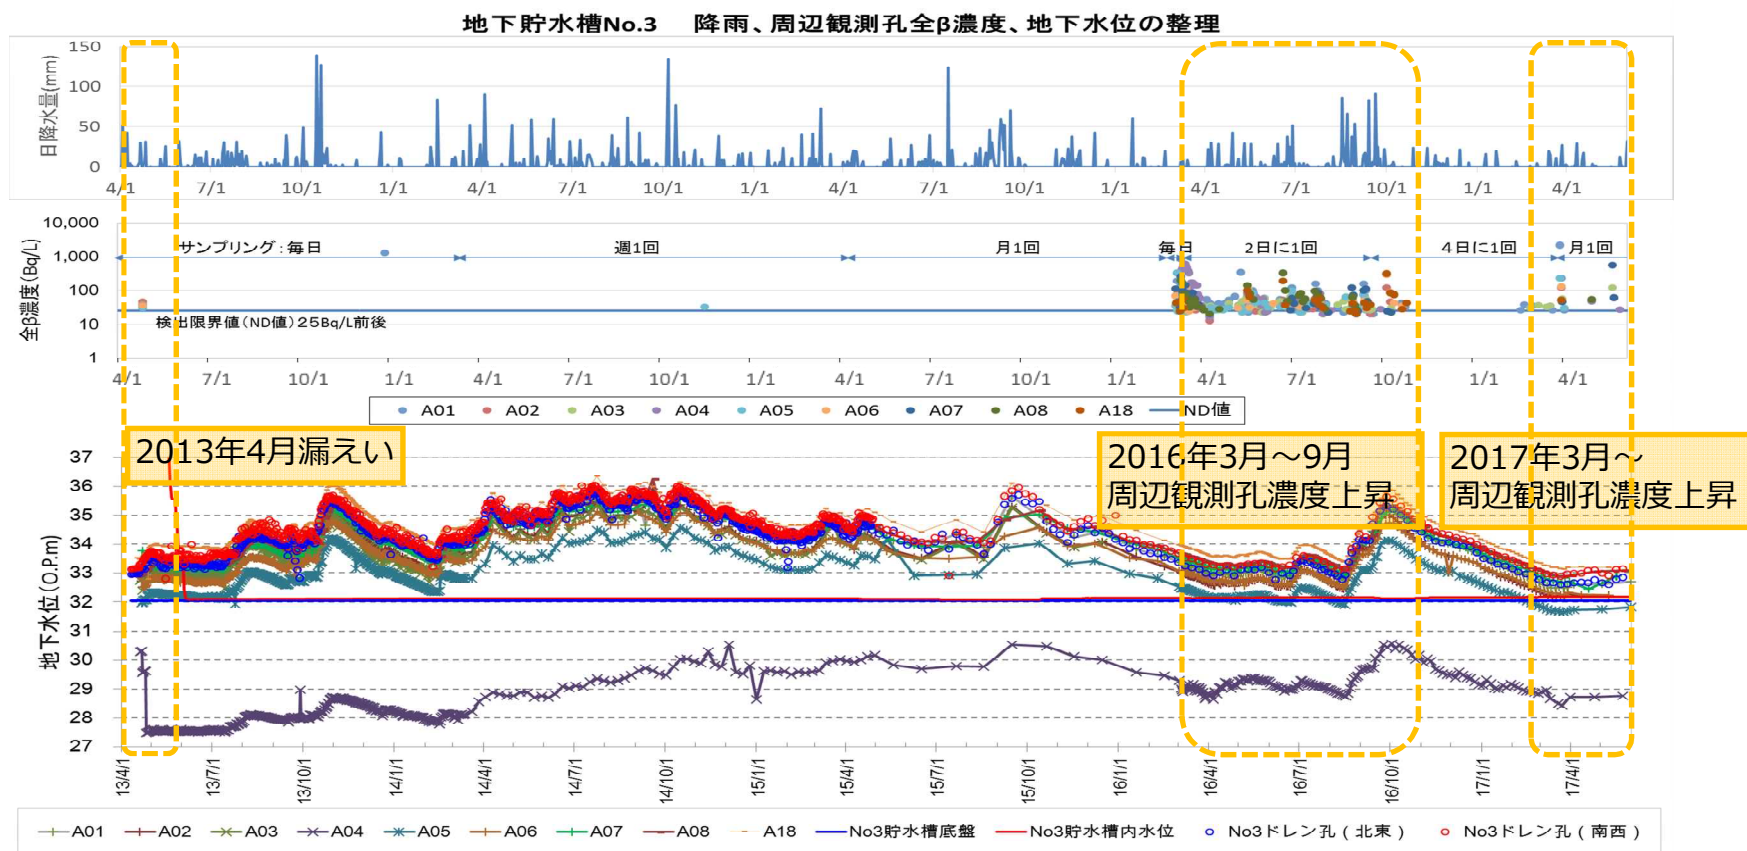
- 地下貯水槽No.3は、No.1と同様ほとんど貯留水は無い状態。
- 全β濃度と地下水水位の関係は、No.1と同様。

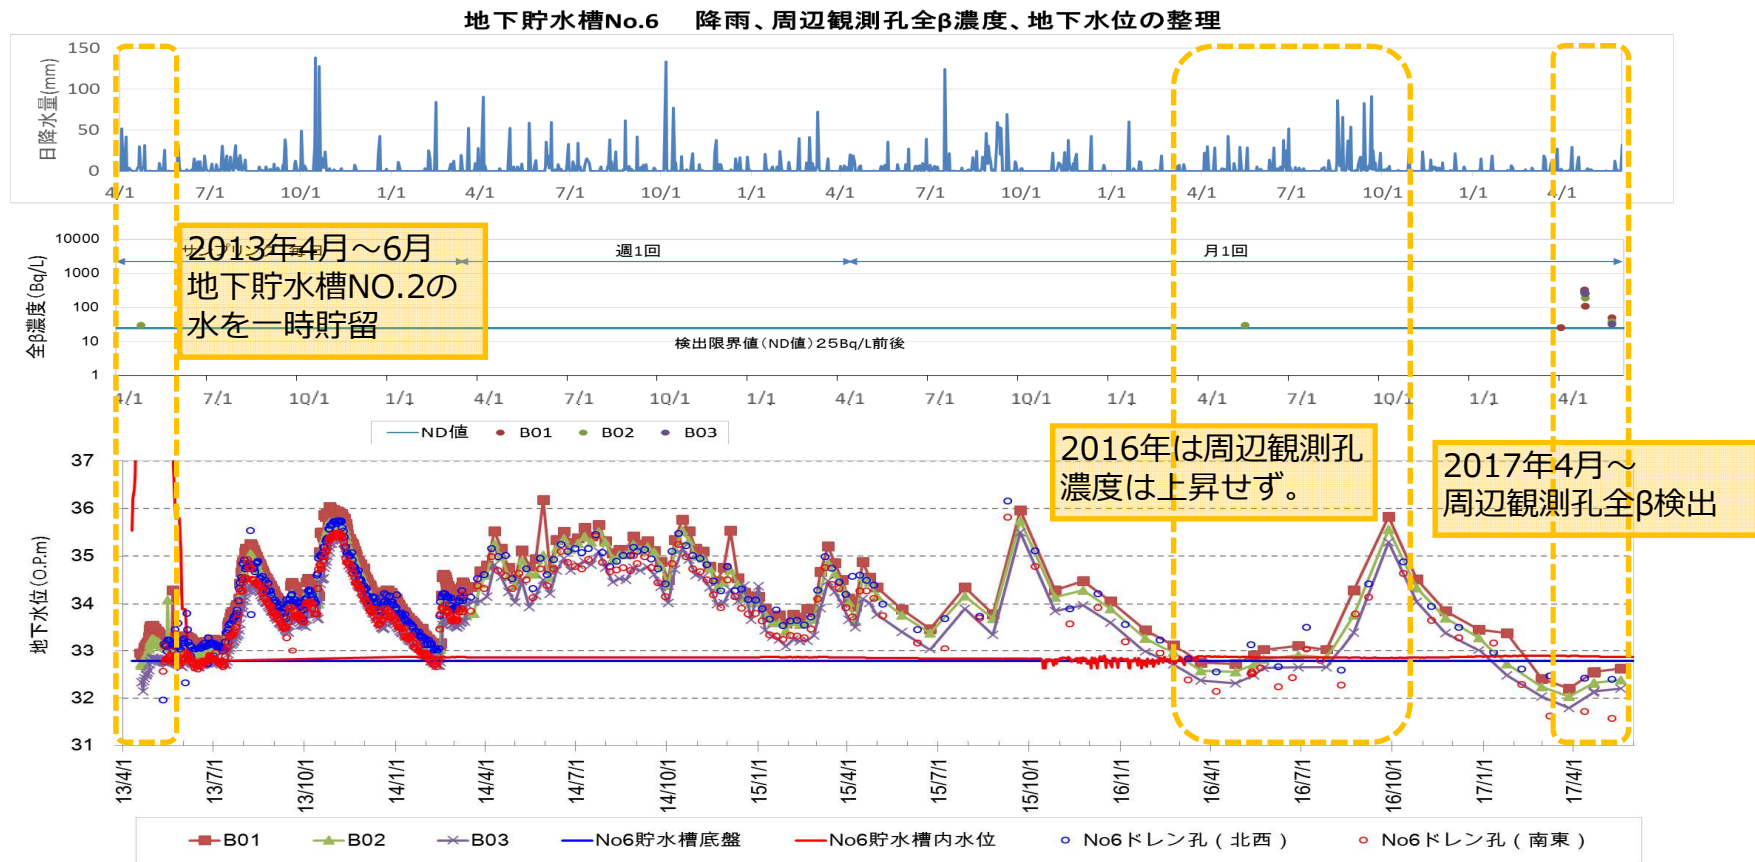
- 地下貯水槽No.6は、2013年4月～6月頃まで、漏えいのあった地下貯水槽No.2の汚染水を緊急措置として一時的に貯留したが、2ヶ月程度で水を移送し、それ以降ほとんど水は無い状態。これまで、漏えいは確認されていない。
- 昨年3月以降も、全β濃度の上昇は確認されなかったが、今年4月に一時的な濃度上昇を確認。翌日の再サンプリングで低下を確認。

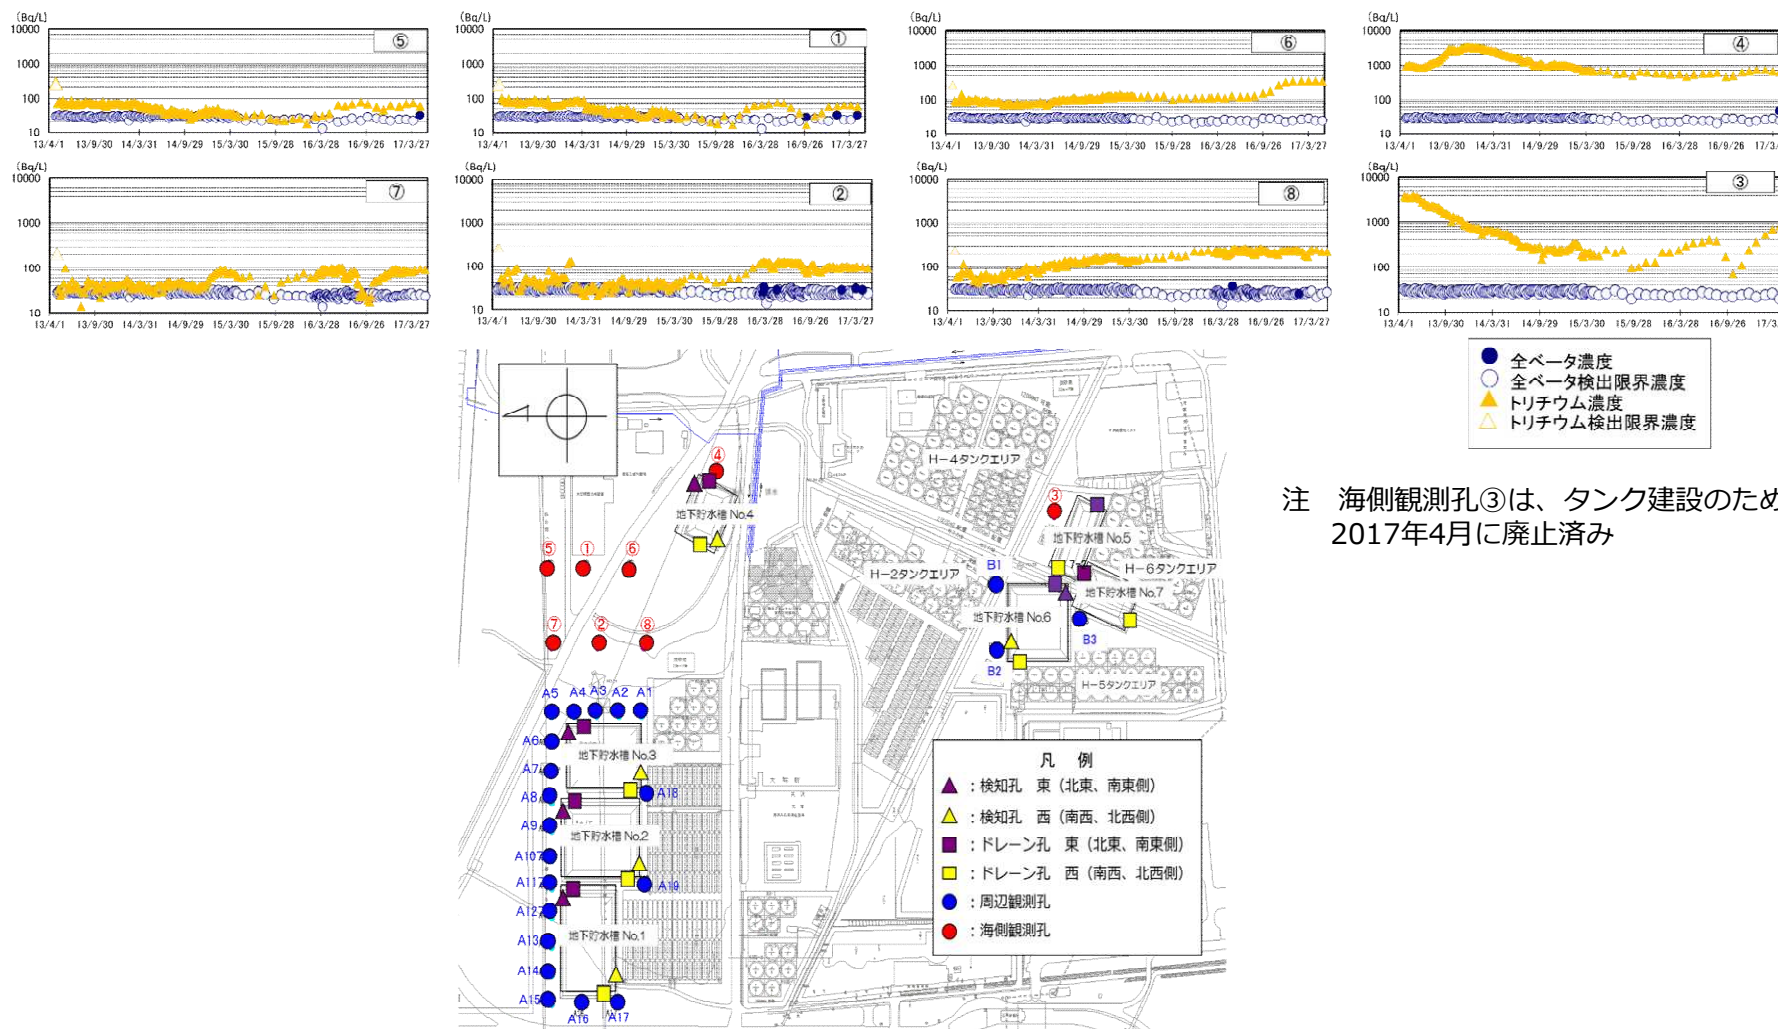
- 地下貯水槽及び周辺観測孔の東側（海側）に設置した海側観測孔では、これまでに全ベータ濃度の上昇は見られていない。

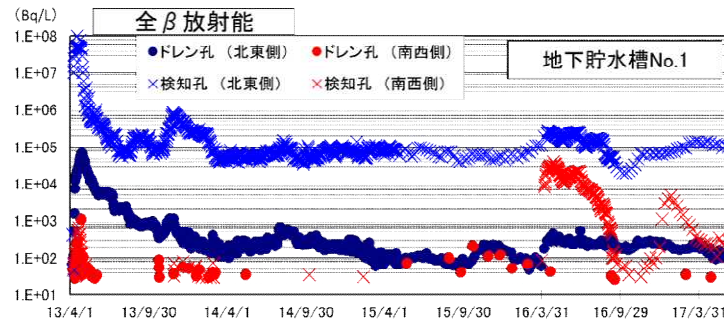
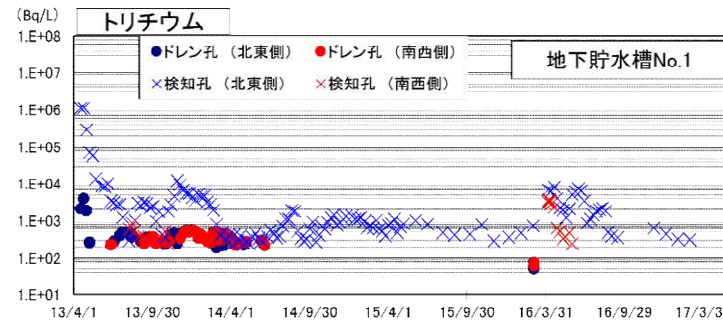
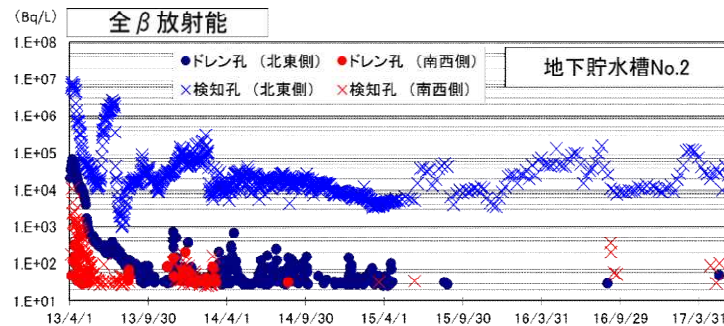
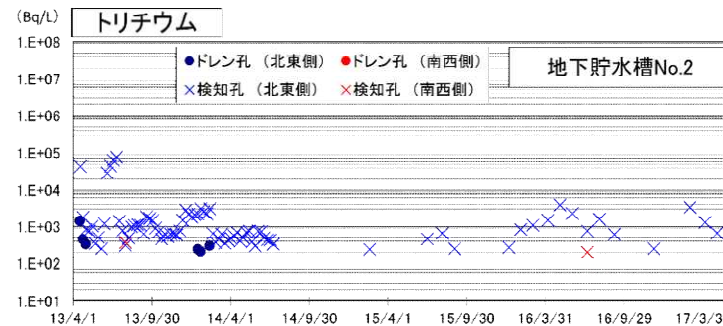
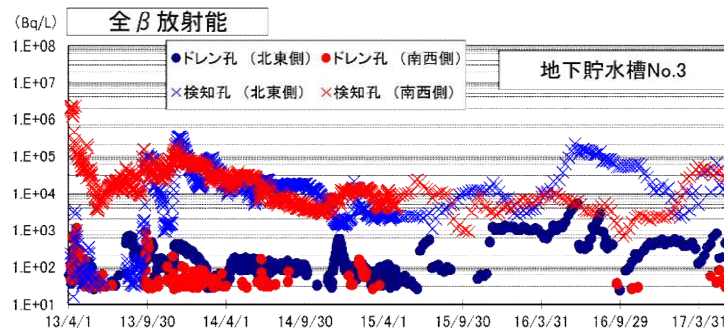
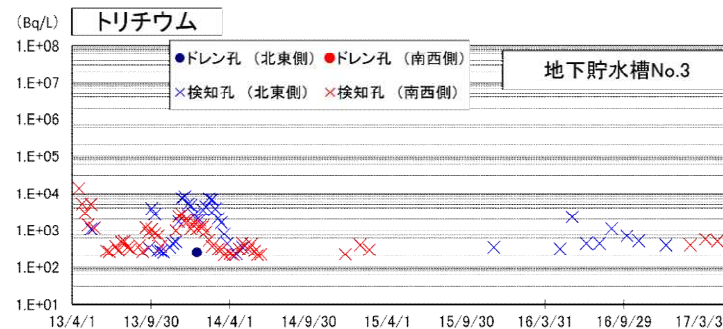
- 2013年に漏えいのあった地下貯水槽No.1～3の、ドレン孔、検知孔では、現在も全ベータ、トリチウムが検出されているが、水抜きを実施済み。

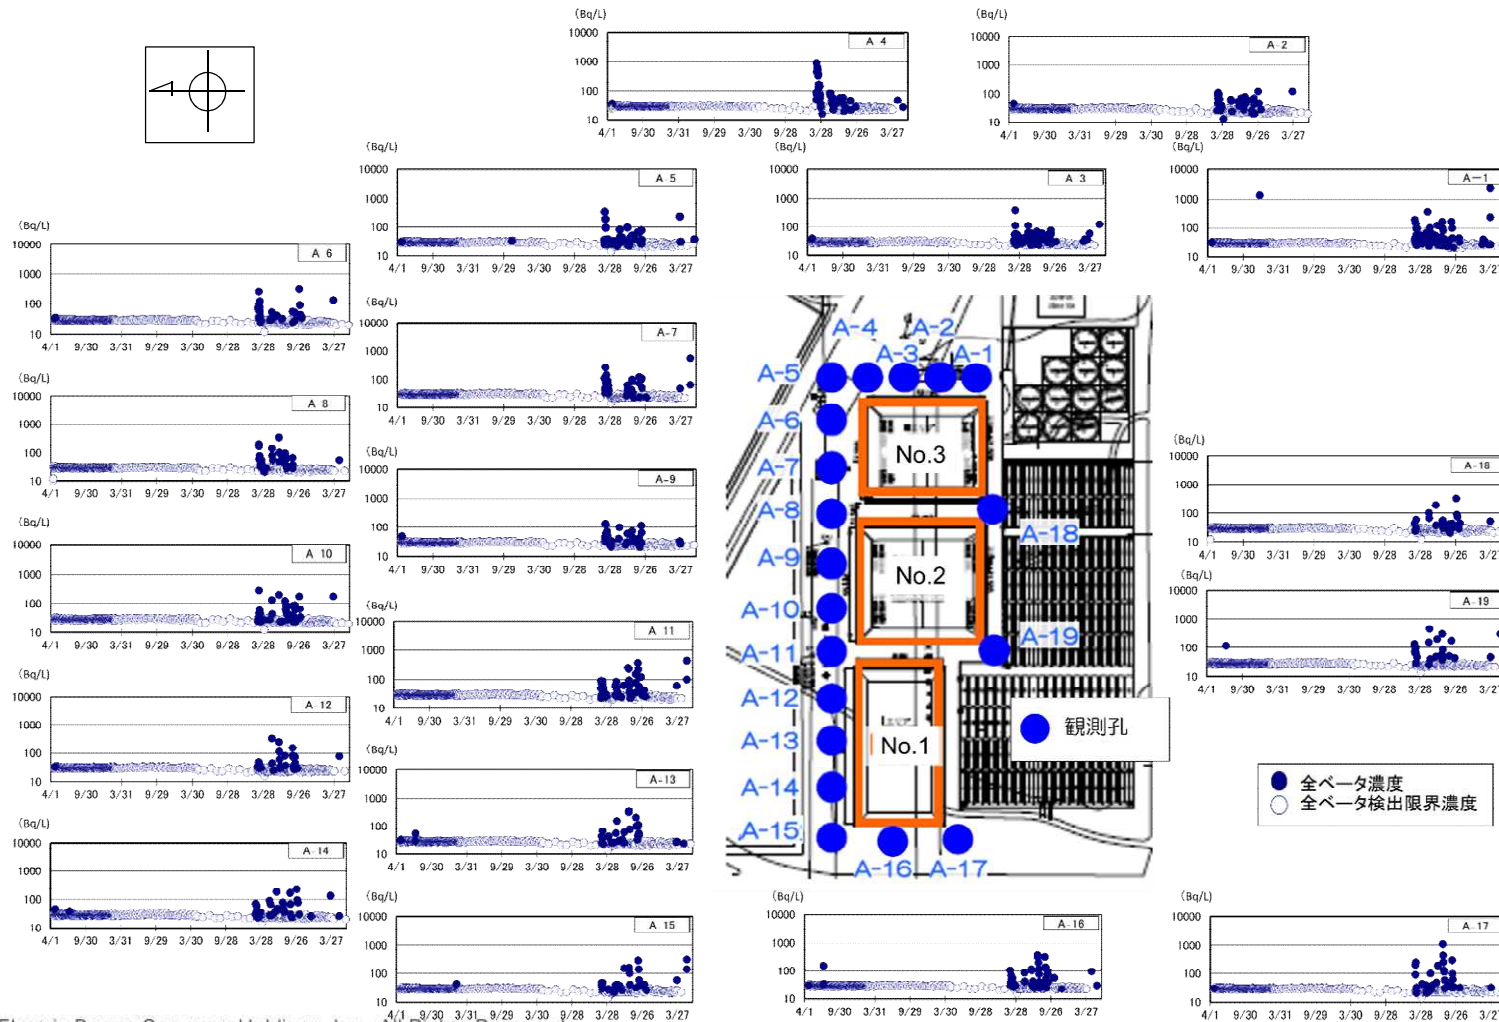
- 地下貯水槽No.1～3の周辺観測孔では、昨年3月以降、全ベータ濃度の上昇が繰り返し見られたが、上昇は一時的ですぐに濃度は低下。
- 昨年秋以降、上昇は見られなくなったが、今年3月以降、再度上昇が見られている。

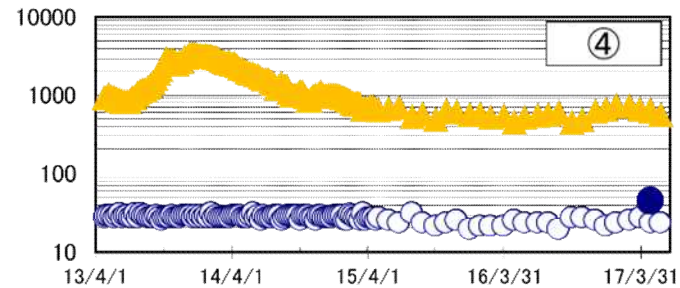
地下貯水槽 海側観測孔④モニタリング結果

- 地下貯水槽No.4の東に位置する海側観測孔④で、4月24日に採水した地下水から全ベータ放射能濃度を検出。
- 翌日の再サンプリングでは不検出であった。

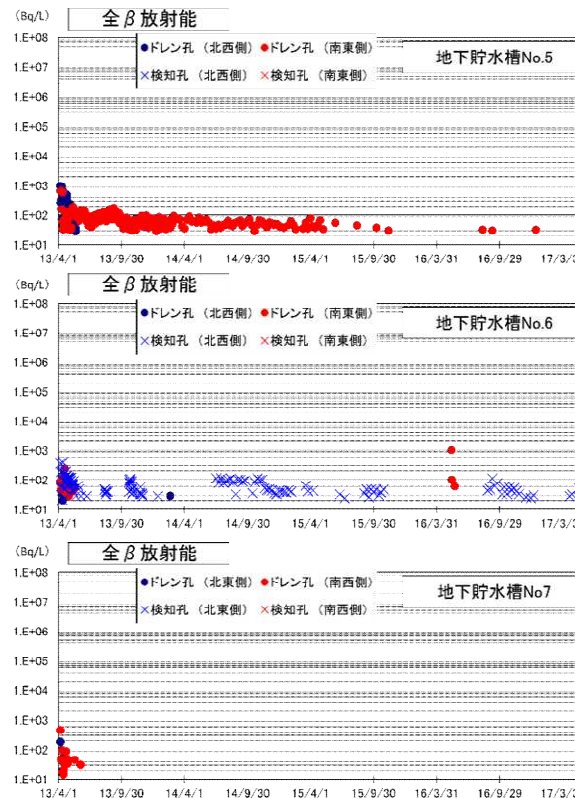
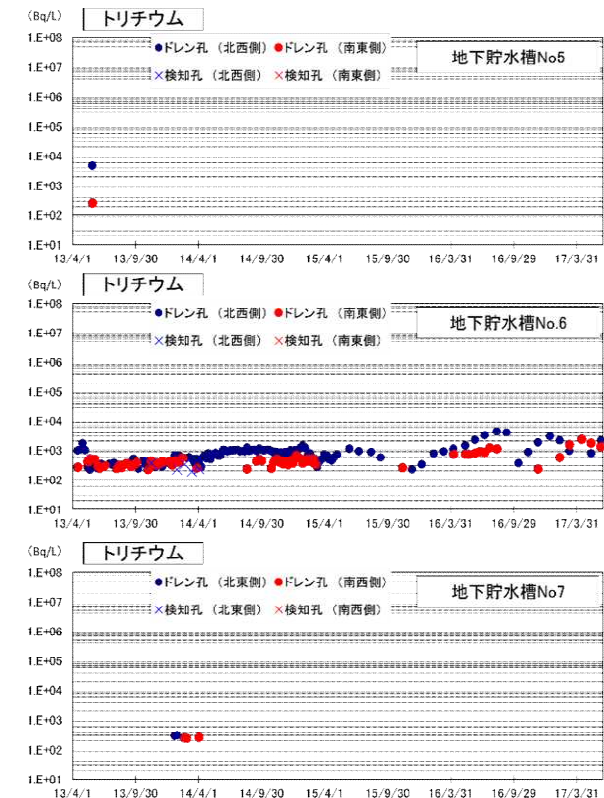
地下貯水槽No. 5～7 検知孔、ドレン孔モニタリング結果  
(No.5は解体中のためサンプリングは1月まで)

- No.5、7のドレン孔、検知孔は、全ベータ、トリチウムともにほとんど上昇が見られない。
- No.6は、ドレン孔のトリチウムに若干上昇がみられるが、検知孔は不検出。

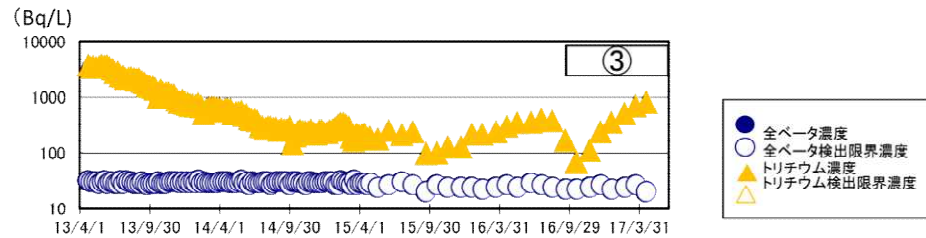
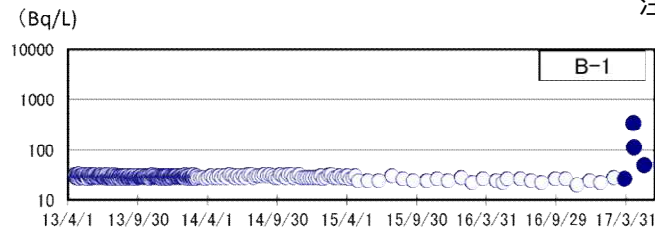
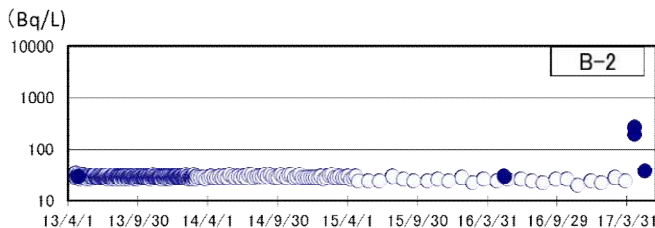
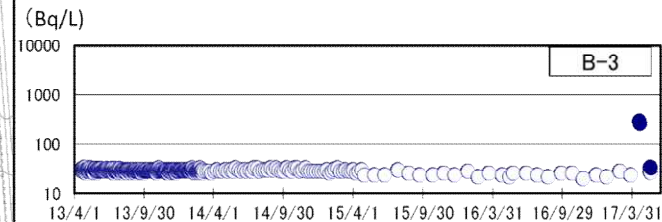
地下貯水槽No. 5～7に係わるモニタリング結果

- 地下貯水槽No. 6 の周辺観測孔で、4月21日に採水した地下水で全ベータ放射能濃度を検出。
- 翌日再サンプリングを実施したところ、全ての観測孔で濃度が低下。5月19日のサンプリングでは40Bq/L程度に低下。
- 東に位置する海側観測孔③の全ベータ濃度は、上昇が見られていない。
