福島第一原子力発電所現地確認報告書

3号機原子炉建屋1階及び5階オペレーティングフロア

3号機原子炉建屋の地震計状況の確認

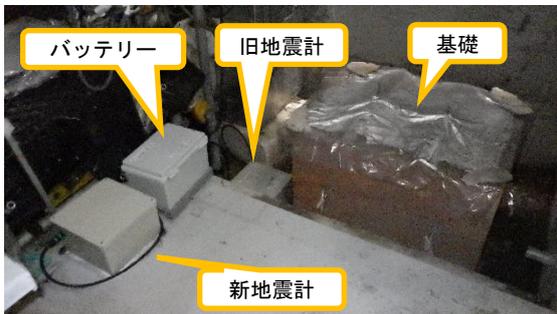
(写真1)

- ・ 1階の地震計については、これまでの設置位置より高いハッチ立ち上がり部に暫定的に設置されていた。また、近傍では当該地震計の基礎の設置工事が進められていた。（写真1）
- ・ 5階オペレーティングフロアにおいても新しい地震計が設置されていた。（写真2）
- ・ 東京電力によれば、地震計の故障に備え予備品を準備するとともに、引き続き故障の原因を調査し、原因が分かった段階で対応を検討するとのことであった。また、本地震計の試験運用実施結果を踏まえ、今後1～2号機へ地震計の設置を進めていくとのことであった。

1階の地震計の設置状況

(ハッチ立ち上がり部に地震計を設置)

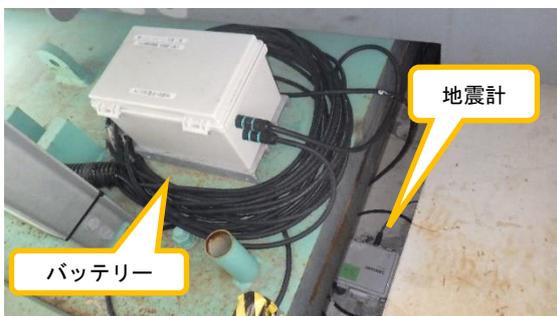
(写真2-1)

5階の地震計設置状況 1

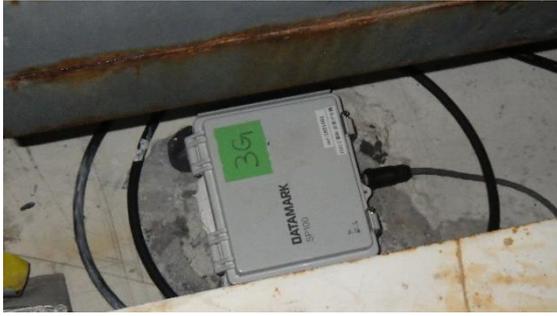
(写真 2 - 2)

5階の地震計設置状況 2
(地震計は建屋本体に設置)
