福島第一原子力発電所現地確認報告書

令和3年3月26日（金）

瓦礫等一時保管エリアW2

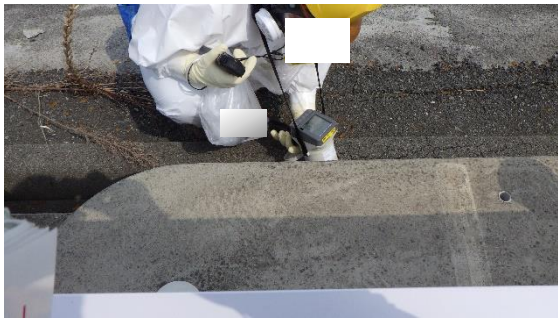
- ・前回調査時に確認したベータ線の線量率が高い箇所がある当該エリアのアスファルト部分の一部はシート養生されており、上に土のうが置かれていた。（図2、写真1）
- ・当該エリアから物揚場排水路に雨水が排水されるための枝排水路の線量率の測定を実施したが、線量率の高い箇所はなかった。（写真2）
- ・当該エリア周辺の線量率の測定を実施したところ、旧研修棟近くのコンテナからガンマ線量率が高い箇所が確認された。（写真3）
- ・東京電力によると、当該エリアにおいてベータ線の線量率が高いゲル状の塊が確認されており、3月24日に塊を回収及び除染材の塗布を実施したとのことであり、今後当該地表面のアスファルトの剥ぎ取りを行うとともに、引き続き他の箇所も含めて原因調査を実施するとのことであった。

(写真2)
枝排水路の線量率を測定する様子
