福島第一原子力発電所現地確認報告書

令和3年4月7日（水）

3号機原子炉建屋の地震計の状況

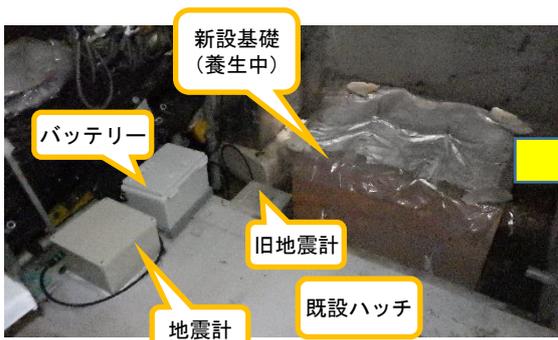
(写真1-1)
1階地震計の設置状況①
(前回(3月25日)撮影)

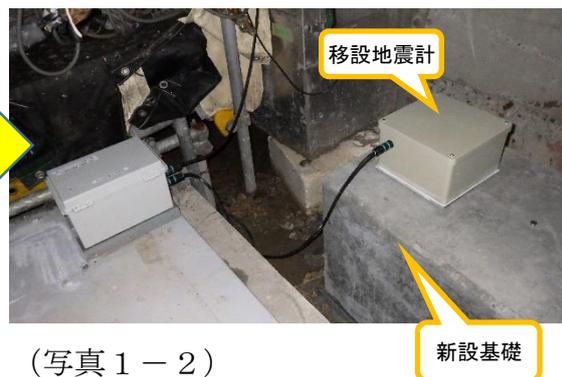
- ・ 1階の地震計は、既設ハッチから新設された高さ約55cmの鉄筋コンクリート製の基礎上に移設されており、故障した旧地震計は撤去されていた。

(写真1-2)
1階地震計の設置状況②
(今回(4月7日)撮影)

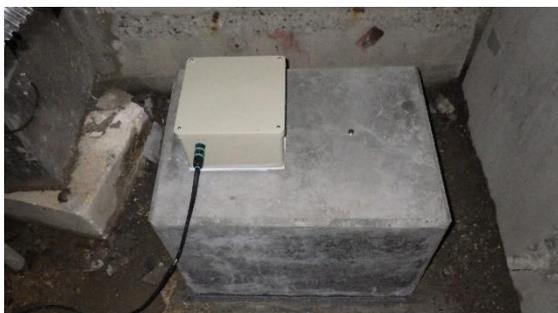
(写真1-3)
1階地震計の設置状況③
(今回(4月7日)撮影)

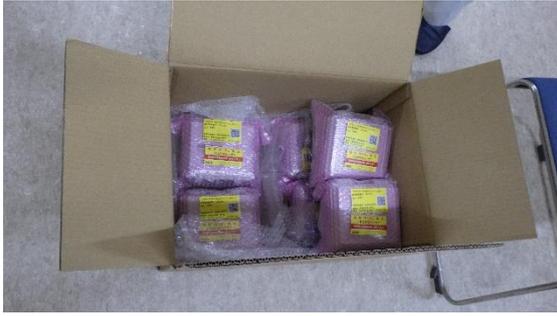
- ・ 地震計の予備品は6台確保されており、協力企業棟2階にある倉庫に保管されていた。(写真2)
- ・ 東京電力では、引き続き地震観測記録分析による建屋全体の経年変化の傾向把握や無線式地震計の適用性等を検証する試験運用を継続するとともに、5階オペレーティングフロアの地震計が故障した原因の調査を継続し、原因がわかった段階で対策品への交換も含めて検討していくとしている。また、今後、3号機に設置した地震計の試験運用の実施結果を踏まえ、1、2号機への地震計設置を進めていくとしている。

(写真2)
地震計予備品（6台）の保管状況
（協力企業棟2階倉庫内）
