## 福島第一原子力発電所現地確認報告書

H9及びH9西タンクエリア

H9及びH9西タンクエリアのフランジ型タンクの解体状況

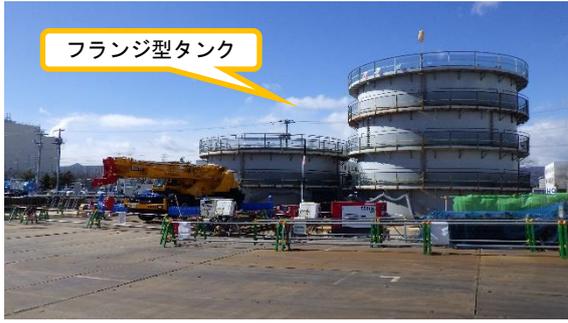
(写真 1 - 1)  
前回の状況  
(令和 3 年 1 月 29 日撮影)

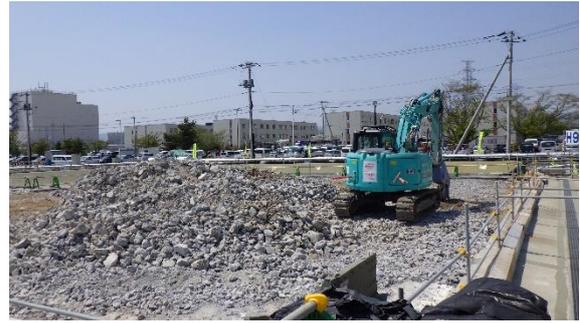
- ・前回までに全12基のタンクうち10基の解体完了を確認していたが、今回は全ての解体完了を確認した。（写真1）
- ・堰の解体工事が開始されており、内堰が概ね解体完了していたほか、床面のコンクリートの撤去も進められていた。また、堰内では重機によりコンクリート片の小割作業が行われていた。（写真2）
- ・周辺では作業員が小割されたコンクリート片に混入している鉄筋等を手作業で回収していた。（写真3）

(写真 1 - 2)  
今回の状況  
(令和 3 年 4 月 20 日撮影)

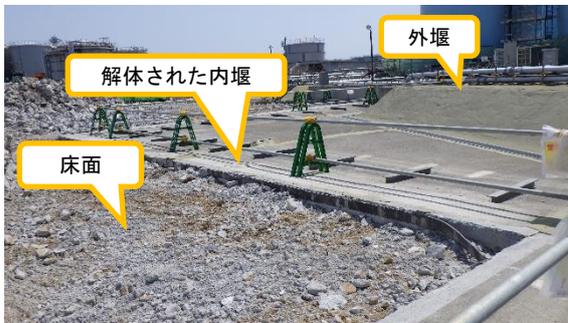
(写真 2 - 1)  
堰内の状況

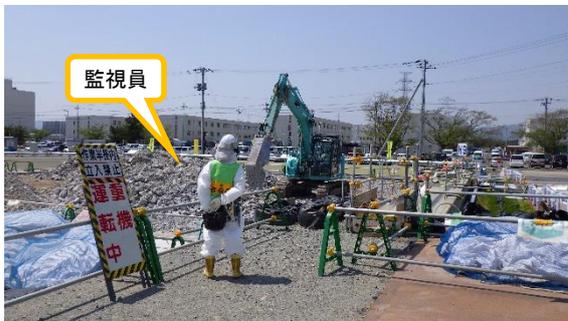
(写真 2 - 2)  
コンクリートの小割作業の状況

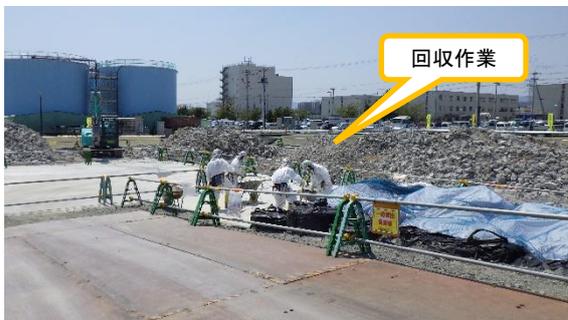
(写真 3)  
鉄筋等回収作業の状況
