福島第一原子力発電所現地確認報告書

令和3年4月19日（月）

6号機タービン建屋及びコントロール建屋地下階

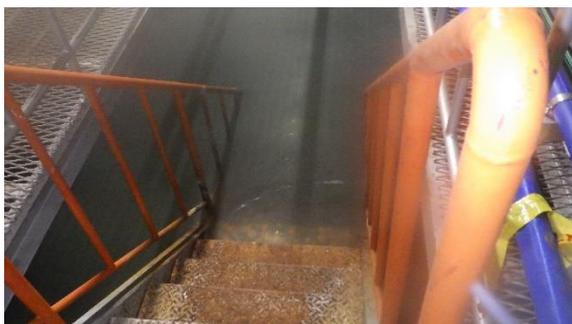
(写真1-1)
6号機タービン建屋地下階の滞留水の状況
(前回撮影：令和2年9月9日)

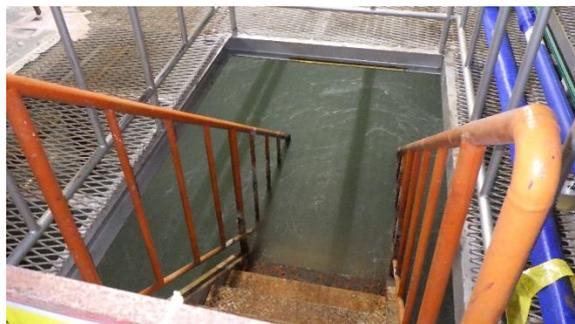
- ・現地確認時、滞留水の水位は前回確認時と同様（床面+約1.2m）であり、東京電力が設定した管理値（床面+約2m以下）内であった。（写真1）

(写真1-2)
6号機タービン建屋地下階の滞留水の状況
(今回撮影：令和3年4月19日)

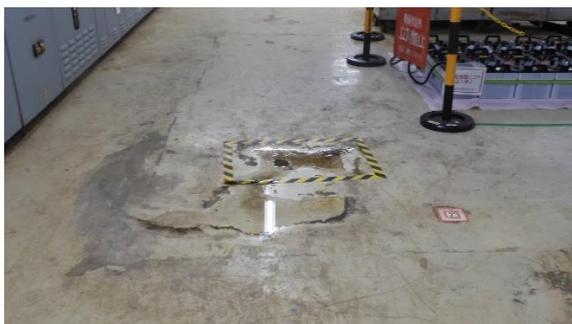
令和2年9月18日のパフォーマンス向上会議[※]にて、6号機コントロール建屋地下階の電気品室床面に亀裂とにじみ程度の湧水があることが報告されていることから、現場の状況を確認した。(図1) (前回確認：[令和2年10月23日](#))

(写真2-1)
電気品室床面の湧水の状況
(前回撮影：令和2年10月23日)

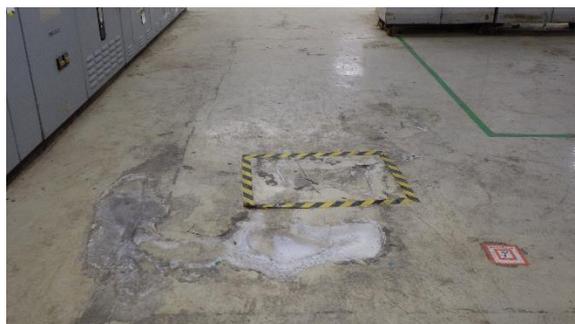
- ・前回確認時に水溜まりが確認された箇所は、溜まり水の量は減少していたが、若干湿っていた。(写真2)
- ・東京電力によると、床面の亀裂からの湧水が比較的少ない状況であることから、補修工事により周囲の機器等に影響を与えない工法を検討しているとのことであった。

※ 東京電力が実施する不適合を審議する会議。安全性・信頼性に関する重要度及び社会への影響を考慮して不適合を3つのグレードに分類し、不適合管理を行っている。本件はグレードⅢ(修正処置などを伴う事象)に分類されている。

(写真2-2)
電気品室床面の湧水の状況
(今回撮影：令和3年4月19日)
