## 福島第一原子力発電所現地確認報告書

- 1 確認日  
令和3年5月24日（月）
- 2 確認箇所  
Dタンクエリア
- 3 確認項目  
Dタンクエリア連結管の取り外し状況

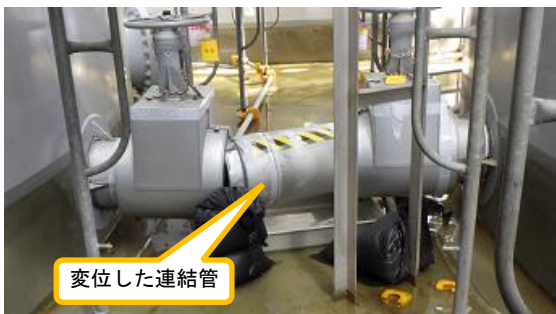
令和3年2月13日の福島県沖を震源とする地震によりDタンクエリア全41基のタンクの一部に最大190mmの位置ずれが発生したことに伴い、タンクとタンクを接続している連結管にも偏心や伸縮の変位が生じた。東京電力では変位量が一定範囲※を超えたもの12カ所について、漏えい防止の観点から、連結管の取り外し作業を行っており、今回、状況を確認した。

(写真2-1)  
連結管取り外し前の状況  
(令和3年3月5日撮影)

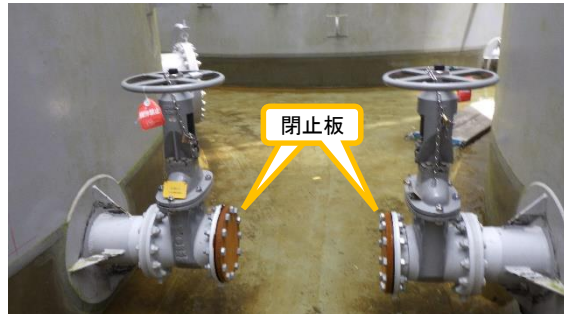
- ・対象となる連結管全てが取り外され、開口部には金属製の閉止板が取り付けられていた。また、取り外された部位から水の漏えいがないことを確認した。（写真2）
- ・連結弁は「全閉」となっており、ハンドル部には誤操作防止用のチェーンロックが取り付けられるとともに、「操作禁止」の注意書きが掲示されていた。（写真3）
- ・東京電力によれば、今後、連結弁の交換について計画していくとのことである。

(写真2-2)  
連結管取り外し後の状況  
(令和3年5月24日撮影)  
(注) 写真2-1とは異なる箇所です。

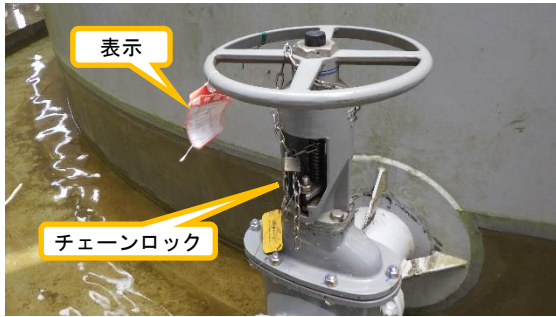
(写真3)  
チェーンロック取り付け等の状況  
(表示は「操作禁止」の旨)
