## 福島第一原子力発電所現地確認報告書

令和3年6月7日（月）

- ・ No. 3、4重油タンク跡地
- ・ 瓦礫類一時保管エリアX（固体廃棄物貯蔵庫第1棟、第2棟東側）
- ・ 5/6号機北側造成地（減容処理設備建屋建設予定地）

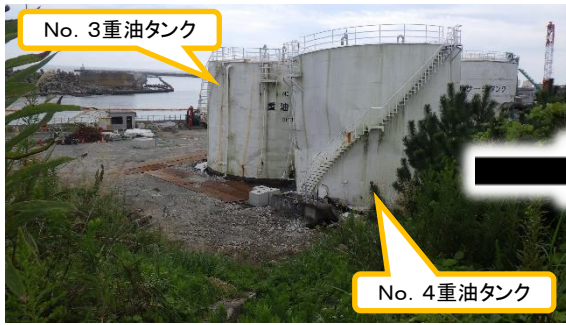
5/6号機海側に設置されていたNo. 3、4重油タンクについては、東北地方太平洋沖地震の津波により損傷を受けたことから、令和2年6月より解体に向けた作業が進められ、同年中に解体作業が終了していた。その後、津波によるタンク損傷時に漏れいし、地中に浸透している重油の海洋への流出を防止するための工事が実施されていることから状況を確認した。（図1、写真1）

(写真1-1)  
No. 3、4重油タンクの外観  
(令和2年9月16日撮影)

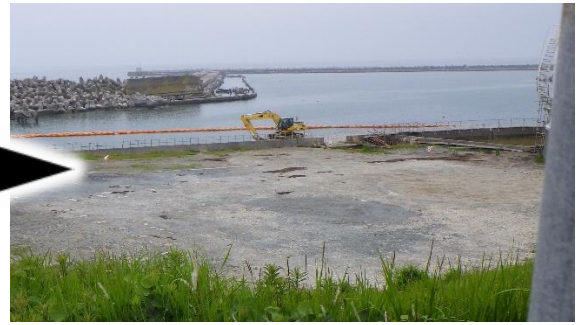
(写真1-2)  
同エリアの現在の状況  
(令和3年6月7日撮影)

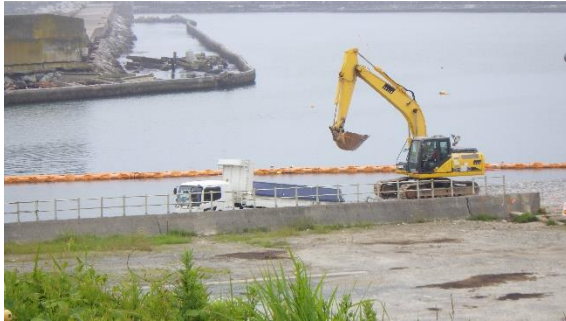
- ・ No. 3、4重油タンク跡地東側の護岸では埋め立て作業が進捗しており、現場確認時にはトラックによる割石の運搬及び重機を用いた割石の均し作業が行われていた。（写真2）

(写真2)  
護岸の埋め立て作業の状況

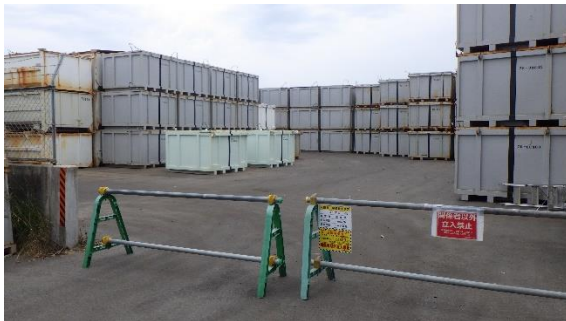
- ・現地確認時には作業は行われていなかったが、水漏れがあったコンテナについては撤去されていた。また、漏えいした水の受タンク及び吸水マットについても同様に撤去されていた。(写真3、4)

(写真3)  
一時保管エリアX入口付近の概観  
(西側から撮影)

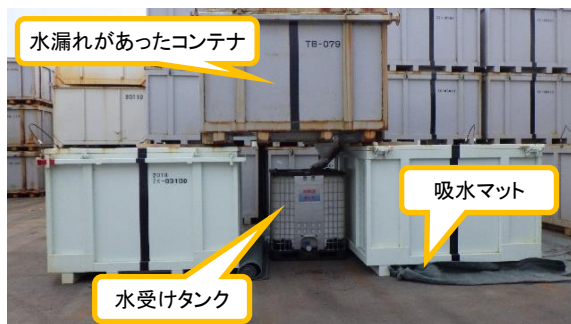
令和3年6月1日に瓦礫類一時保管エリアXで瓦礫類を収納しているコンテナからの水漏れが確認されたことから、対応状況を確認した。(前回確認：令和3年6月2日) (図1)

(写真 4 - 1)  
水漏れのあったコンテナの状況  
(令和 3 年 6 月 2 日撮影)

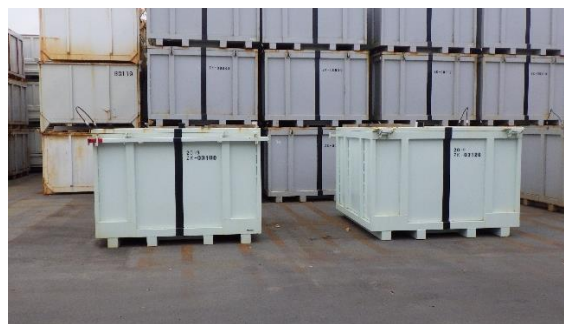
(写真 4 - 2)  
同コンテナ撤去後の状況  
(令和 3 年 6 月 7 日撮影)

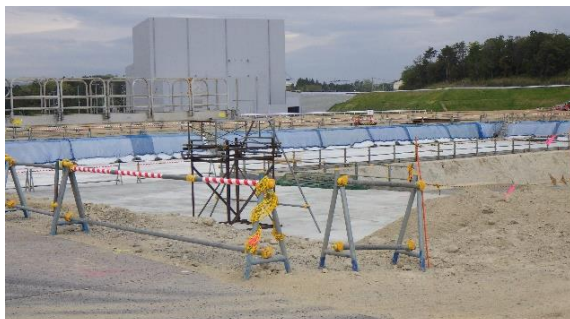
(写真 5 - 1)  
前回確認時の工事状況  
(令和 3 年 4 月 28 日撮影)

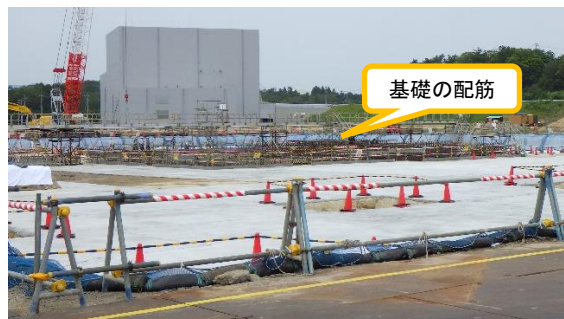
- ・建屋建設予定地の西側(減容処理設備を設置するエリア)では基礎の配筋作業が実施されていた。(写真 5)
- ・東京電力によると、建屋の基礎工事は令和 3 年 9 月末までに完了を予定しているとのことであった。

(写真 5 - 2)  
今回確認時の工事状況  
(令和 3 年 6 月 7 日撮影)
