福島第一原子力発電所現地確認報告書

F1タンクエリア

フランジ型タンクからの水の漏えい対策状況の確認

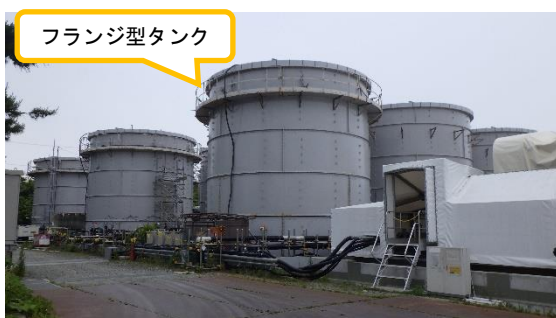
F1タンクエリアには、ボルト締めフランジ型タンクが計21基設置されており、5/6号機で発生する滞留水の貯留・処理が行われている。本年2月13日に発生した地震により一部のフランジ型タンクから堰内へ水の漏えいが発生したのをはじめとして、5月中旬までに計6基のタンクから水漏れが発生[※]した。東京電力では応急的な措置として、漏えい箇所を止水剤によりコーキング補修を行うこととしていたことから、今回、状況を確認した。

(写真1)
F1タンクエリアのフランジ型タンク設置状況

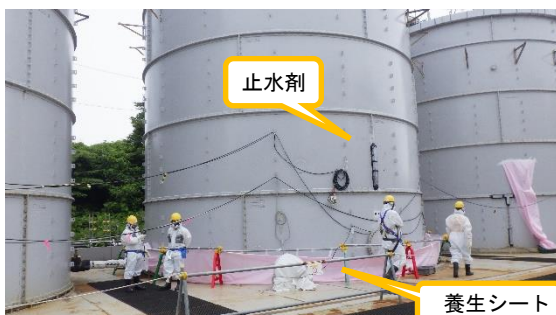
- ・漏えいを起こしたタンク6基中、3基で止水剤による補修作業が完了しており、現場確認時は補修作業が完了したものから養生シートを取り外す作業が行われていた。(写真2)
- ・また、堰内では補修作業に伴う滞留水のタンク間移送を行うため、移送予定のタンクのタラップに滑り止め措置を講じるなどの準備作業が行われていた。(写真3)
- ・東京電力によれば、同エリアのフランジ型タンクからの漏えいが連続発生していることを踏まえ、パトロールを強化するとともに、タンク内の滞留水の処理を進め、貯留量を減らしていくとしている。

(写真2-1)
養生シート取り外し作業の状況

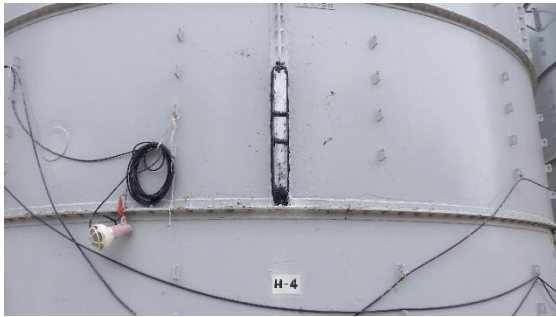
※ 2月13日にタンク2基から水の漏えいが発生し、その後、4月25日にタンク2基（うち1基は2月のものと重複）、5月7日、5月9日及び5月12日にそれぞれタンク1基のフランジ接合部から水の滴下が発見されたもの。

(写真 2 - 2)
フランジ接合部の止水剤による補修
状況 (写真 2 - 1 の拡大)

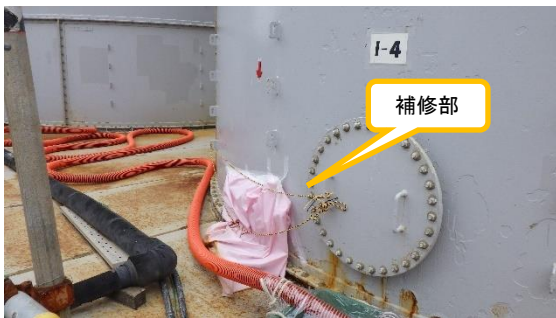
(写真 2 - 3)
補修が完了した箇所の養生の状況

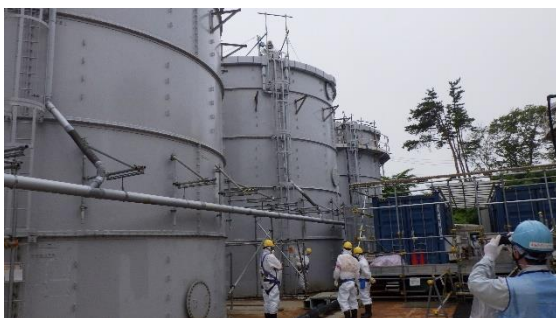
(写真 3 - 1)
貯留水の移送準備作業の状況

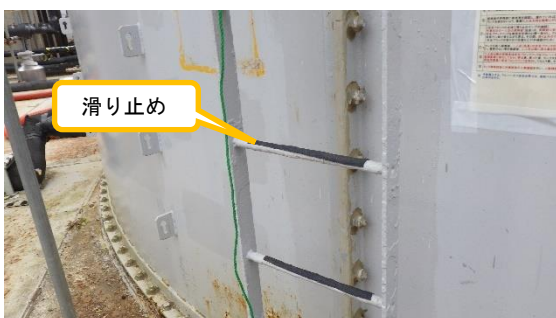
(写真 3 - 2)
トラップの滑り止め措置
