福島第一原子力発電所現地確認報告書

- 1 確認日
令和3年7月2日（金）
- 2 確認箇所
H9及びH9西タンクエリア
- 3 確認項目
H9及びH9西タンクエリアのフランジ型タンクの解体状況

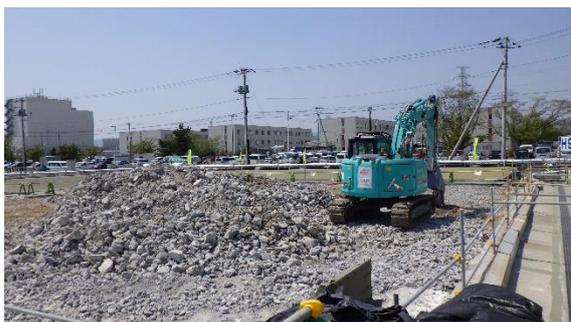
(写真 1 - 1)
前回の状況
(令和 3 年 4 月 20 日撮影)

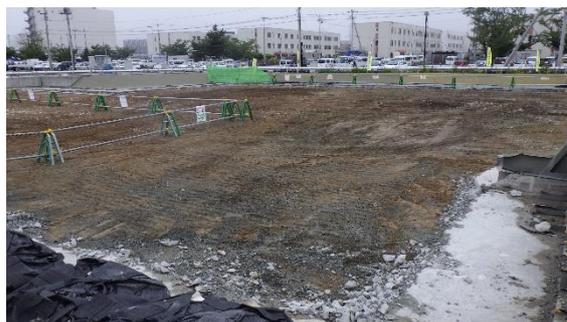
- ・前回確認時には全12基のタンクの解体完了を確認しており、堰の解体作業が行われていた。今回確認した結果、コンクリートがらの撤去及び均しが実施されたエリアが見られ、堰の解体作業が進捗していた。（写真1）
- ・現場確認時には基礎のはつり作業、コンクリートがらの集積作業、鉄筋の減容作業が行われていた。（写真2）

(写真 1 - 2)
今回の状況
コンクリートがらの撤去、均しが実施されていた

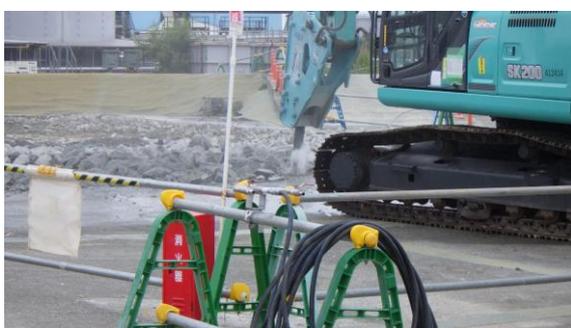
(写真 2 - 1)
基礎のはつり作業の状況

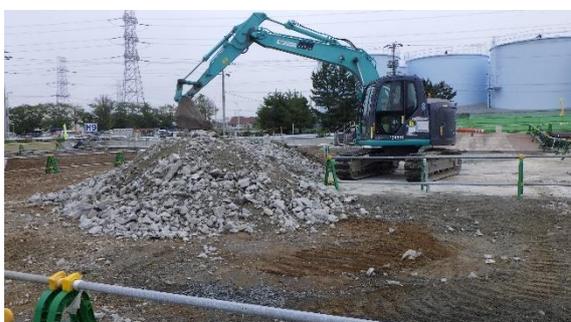
(写真 2 - 2)
コンクリートがらの集積作業の状況

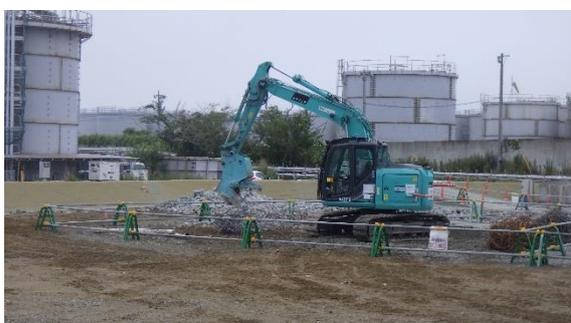
(写真 2 - 3)
鉄筋の減容作業の状況
