福島第一原子力発電所現地確認報告書

令和3年7月5日（月）

Fタンクエリア

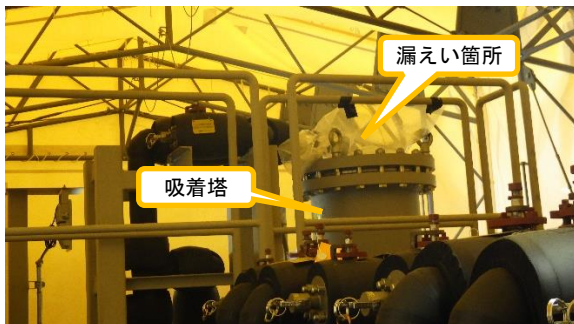
なお、東京電力によると、浄化ユニットCについては事象発生時、当該設備へ水を移送するポンプ出口の逆止弁及び当該設備の出口配管の弁が「閉」となっており、夏場の外気温上昇で内圧が上昇した影響により当該設備の吸着塔入口部のフランジ部ガスケットが破損したため、漏えいに至ったと推定しているとのことである。

(写真1-1)
漏えいが発生した浄化ユニットC
の吸着塔外観

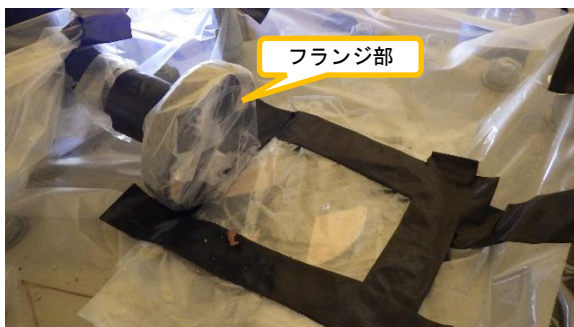
- ・現場確認時、漏えいが発生した浄化ユニットCの吸着塔入口配管フランジ部が取り外されており、未復旧の状態であった。（写真1）
- ・浄化ユニットBについては異常が確認されておらず、現場確認時には設備が稼働していた。
- ・浄化ユニットA、Dについては、浄化ユニットCと同様の事象が確認されており、復旧作業が実施されていた。なお、東京電力によると浄化ユニットDについては、復旧後の7月上旬に試運転を予定しているとのことであった。（写真2）

(写真1-2)
漏えいが発生した浄化ユニットC
の吸着塔入口配管フランジ部の状況

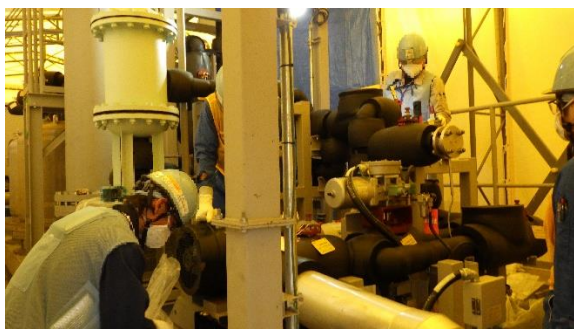
(写真2)
復旧作業中の浄化ユニットDの状況
(現場確認時、圧力計の取替作業が
実施されていた。)

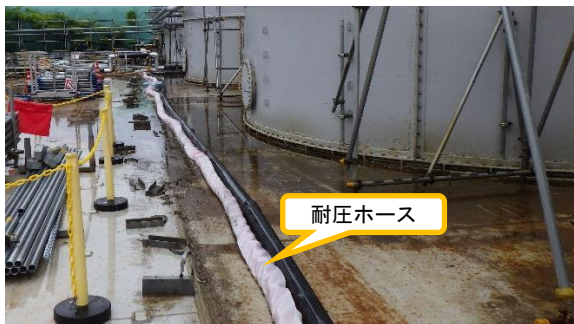
令和3年2月13日の福島県沖を震源とする地震以降、Fタンクエリアのフランジ型タンクのフランジ部からの内包水の漏えいが複数回確認されており、補修等の措置が実施されているが、漏えいリスクを低減するため、タンク内包水の早期処理が計画されている。タンク内包水の処理にあたっては、淡水化装置を用いる必要があるが、現在、淡水化装置の戻り水に含まれている塩分等により戻り配管（ポリエチレン管）内部に析出物が付着しているため、淡水化装置を長時間運転できない状況にある。戻り配管取替完了までの間、仮設の戻り配管として耐圧ホースを用いた仮運用が行われていることから、耐圧ホースの敷設状況等を確認した。（図1）

(写真3)
堰内に敷設されている耐圧ホース
の状況

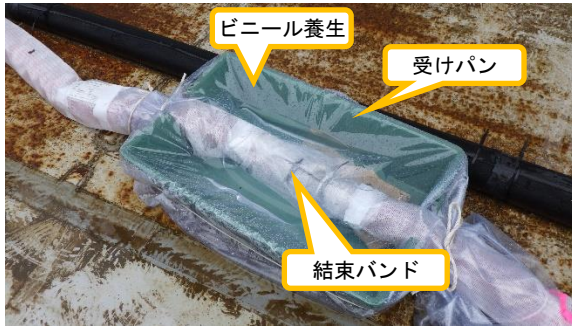
(写真4)

- ・現場確認時、淡水化装置は停止中であつたが、仮設の戻り配管として耐圧ホースが敷設されていた。（写真3）
- ・耐圧ホースは堰内に設置されており、漏えい拡大防止のため2重化されるとともに、接続部には受けパンの設置やビニール養生等の措置が施されていた。また、耐圧ホース接続部は抜け防止対策として結束バンドによる固定がされていた。（写真4）
- ・確認した範囲で耐圧ホース等からの漏えい等の異常は確認されなかった。

耐圧ホース接続部

(現場確認時は降雨があったため、
ビニール養生の表面は濡れている
が、受けパン内は乾燥状態であっ
た。)
