中間貯蔵施設事業において  
発生した事例と対応等の詳細  
(2020年8月環境安全委員会報告以降)

2021年3月

環境省

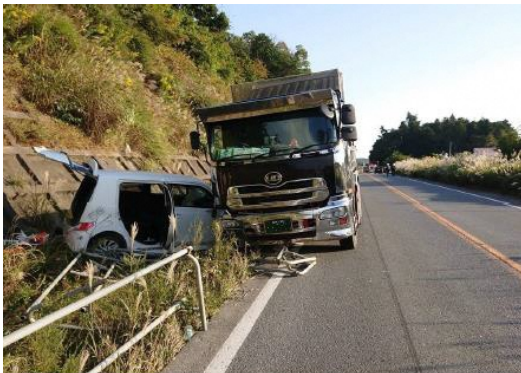
図 事故の発生状況

- いわき市からの輸送車両（空荷）が、輸送を終え車両基地へ戻るため、双葉町内の国道6号を走行中、対向車線にはみ出して一般車両（普通車）の側面に接触し、その後方を走行していた解体・除染工事業務車両（普通車）と正面衝突した。輸送車両が接触した一般車両は、操作不能となって対向車線に飛び出し、輸送車両の後ろを走行していたJESCO業務車両（普通車）と正面衝突した。
- 一般車両の運転手及び解体・除染工事業務車両の運転手は胸骨骨折、JESCO業務車両運転手は胸部打撲と診断。

- 運転手の意識消失発作（事故後の診断による推定）

（輸送車両と解体・除染工事業務車両）

- 運転手の運転適性検査結果をJVが確認し、適正配置を行う。
- 高齢運転手に対し、運転適性検査、健康診断、服薬、通院等の状況を踏まえて面談し、精神的・体力的負担が軽くなる配置を行う。
- 各車両の運行計画表に休憩時間と場所を明示し、休憩を確実にとるよう指示する。

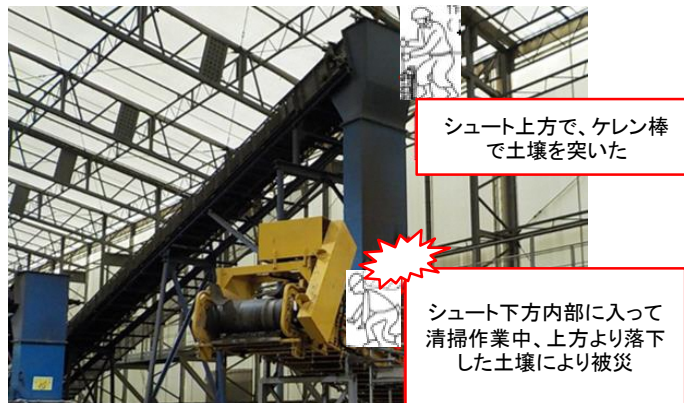
図 事故の発生状況

- 大熊町の受入・分別施設において、上下のベルトコンベアをつなぐシュートの下方で、作業員がシュートの内部に入って清掃作業をしていた。このとき、シュートの上方で別の作業員が内部に付着した土壌を取り除くためにケレン棒で突いたところ、土壌が落下し、シュート下方内部の作業員に激突した。
- 胸椎及び肋骨の骨折と診断。

- 下方の作業員は、シュート内部に入って清掃するという予定外作業を行っていた。また、予定外作業の前に行うことになっていた手順確認打合せを実施していなかった。
- 上方の作業員も、手順確認打合せを実施せずに、当該者が行う予定ではなかったシュート内の土壌の除去作業を行った。また、シュート内部には人はいないと思い込んでいた。

- あらかじめ予定されている作業と手順や条件が異なる作業を行う際には、必ずJV担当者も参加して手順確認打合せを行うことを周知徹底する。
- 点検・清掃作業についても作業範囲を明確にし、上下作業とならないように周知徹底する。
- シュート上方の清掃を行う際は、下方で内部も含めて人がいないことを確認して立入禁止措置を行った上で合図を行い、上方の作業員は合図があるまでは作業を開始しないことを周知徹底する。

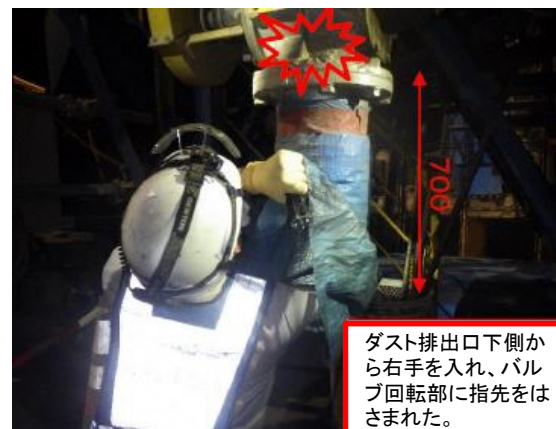
図 事故の発生状況

- ・ 大熊町の受入・分別施設で一次分別機の局所集塵機を清掃中の作業員が、詰まったロータリーバルブを確認しようとして機械を止めずにダスト排出口から手を入れ、バルブの回転部に右手指先をはさまれた。
- ・ 右手示指、中指切断と診断。

- ・ 異常が発生した際は職長等に連絡し、手順を確認してから作業することになっていたが、作業員は誰にも連絡せず、自力で確認しようとした。
- ・ 排出バルブの構造等の知識のない作業員がバルブの確認をしようとした。
- ・ ダスト排出作業について個別の手順書がなかった。

- ・ 異常発生時は作業を中断し連絡すること、機械点検時の電源の二重切りを徹底すること、機械設備に安易に手を入れないことを指導する。
- ・ 機械設備異常時の対応は機械班が行うことを徹底する。
- ・ ダスト排出作業について個別の作業手順書を作成周知する。

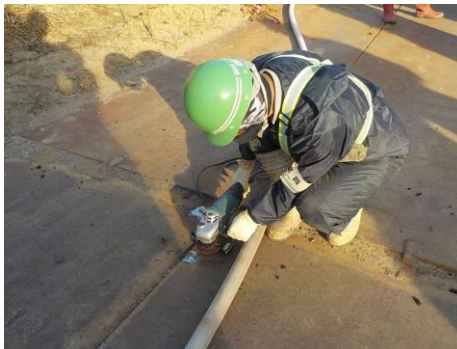
図 作業の状況(再現)

- 双葉町内の仮置場で、敷鉄板の整備作業中に、使用していた電動グラインダーからの火花が約5m離れた枯草に着火し、仮置場内の草地約400m<sup>2</sup>を焼く火災が発生した。
- 消火器による消火活動を行い、鎮火した。

- 電動グラインダーの火花による火災発生の可能性や火災防止に対する認識が不足していた。
- 可燃物である枯草と距離が離れており問題ないと考え、強風下で、養生をせずに作業を行った。
- 火気取扱い作業の手順は定めていたが、電動グラインダー作業に関しては火災防止のための明確な手順の定めや周知が不十分だった。

- 火災の原因となり得る作業の実施判断基準(注意報、風速)を明確化する。作業開始前の気象状況の確認事項に、風向風速・注意報等を追加する。
- 全ての作業について、火災発生の原因となり得る作業内容(電動グラインダーを含む)の再点検を行い、必要な対策(枯草の除去、不燃材による養生等)を作業手順書等に追加する。
- 見直した作業手順書やKY活動の実施状況について、事業者による多重チェック体制を構築し、再発防止策を徹底する。
