福島第一原子力発電所現地確認報告書

令和3年6月30日（水）

使用済保護衣等一時保管エリアm及びnの現況

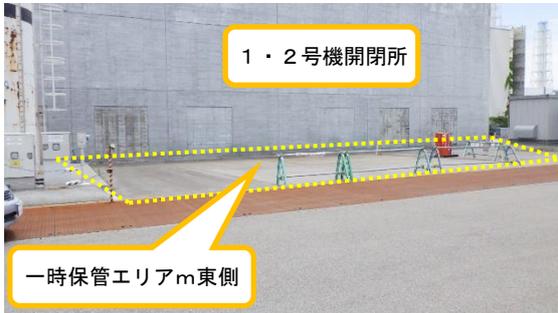
- ・使用済保護衣等一時保管エリアmは1・2号機開閉所西側にあり、東側と西側の二つのエリアからなっており、エリアは単管バリケード等により区画されていたが、コンテナ等は保管されていなかった。（写真1）
- ・使用済保護衣等一時保管エリアnは、固体廃棄物貯蔵庫第1棟、第2棟の建屋周囲のエリアであり、使用済保護衣を収納したコンテナは保管されていなかったが、仮設の集積場所である旨の表示が掲出されており、近隣の瓦礫類一時保管エリアのコンテナ外観目視点検作業に伴い移動されたコンテナが仮置きされていた。（写真2）
- ・東京電力では、今後、一時保管エリアm及びnには表面線量率が1.0mSv/h以下の瓦礫類を保管することとしている。

(写真1-1)
使用済保護衣等一時保管エリアmの東側エリアの状況（西側から撮影）

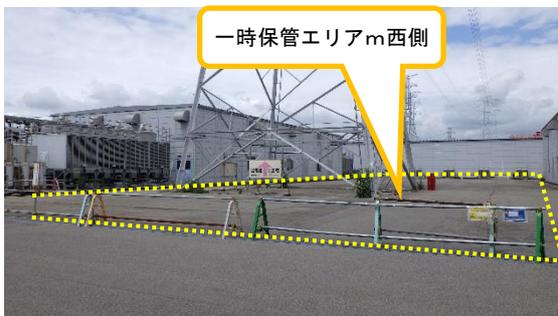
(写真1-2)
使用済保護衣等一時保管エリアmの西側エリアの状況（北東側から撮影）

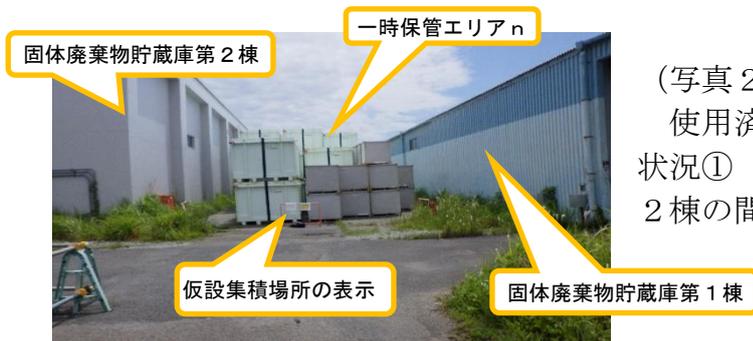
(写真2-1)
使用済保護衣等一時保管エリアnの状況①（固体廃棄物貯蔵庫第1棟と第2棟の間のエリアを西側から撮影）

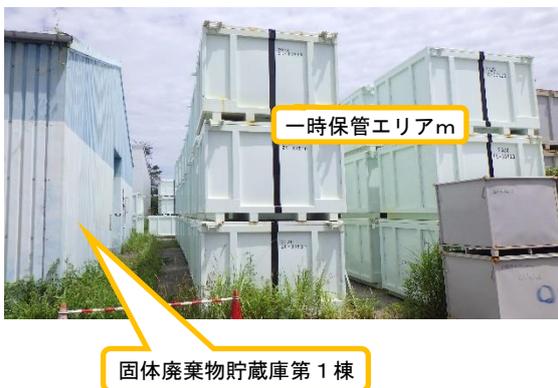
(写真2-2)
使用済保護衣等一時保管エリアnの状況②（固体廃棄物貯蔵庫第1棟の東側エリアを南側から撮影）

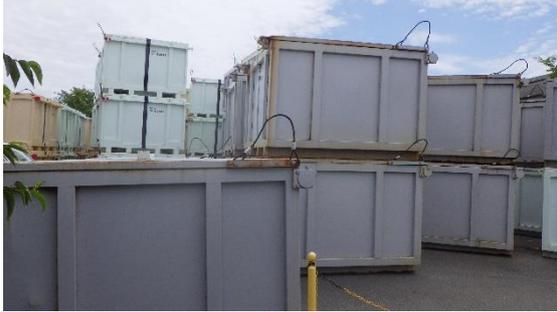
(写真 2 - 3)

使用済保護衣等一時保管エリア n の
状況③ (固体廃棄物貯蔵庫第 2 棟の北
側エリアを西側から撮影)
