福島第一原子力発電所現地確認報告書

- 1 確認日
令和3年7月14日（水）
- 2 確認箇所
建屋内RO循環設備（4号機タービン建屋2階）
- 3 確認項目
建屋内RO循環設備の現況

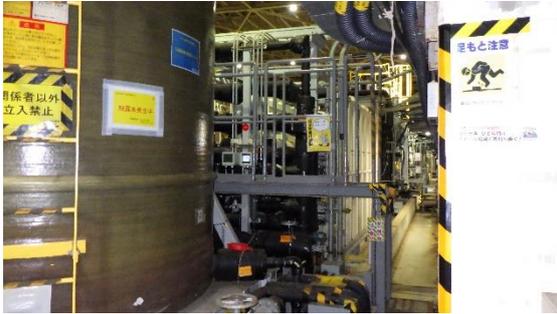
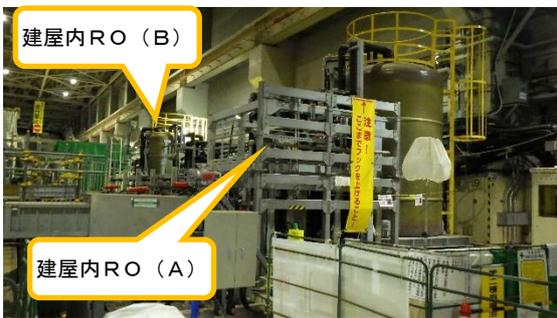
- ・現地確認時には、建屋内RO循環設備及び設備周辺での作業は行われておらず、建屋内RO循環設備は2系統とも稼働していなかった。（写真1）
- ・スケール防止剤（硫酸）の漏えいが確認（A系：令和3年3月9日 B系：5月27日）されたスケール防止剤注入配管系には操作禁止札が掲示されており、復旧は完了していなかった。（写真2）
- ・前回確認時（令和2年10月19日）には施工中であった建屋内RO濃縮水受タンク回りの配管保温工事は完了しており、仮置きされていた資機材は撤去されていた。（写真3）

(写真1-1)
 建屋内RO循環設備の概観①
 (南側から撮影)
 ※写真手前側がA系、奥側がB系

(写真1-2)
 建屋内RO循環設備の概観②
 (南西側から撮影)

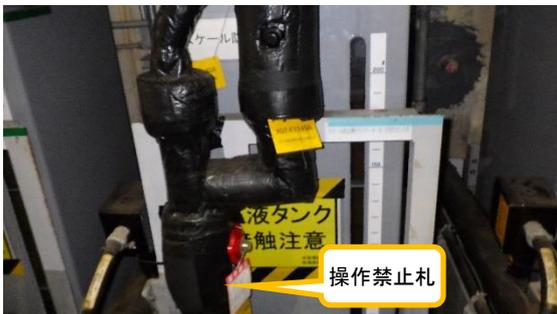
(写真2)
 スケール防止剤注入設備A系の状況
 (南側から撮影)

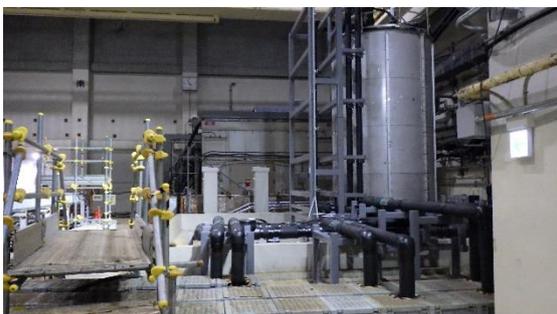
(写真3)
 建屋内RO濃縮水受タンク及び周辺配管の状況
 (南西側を北側から撮影)
