## 福島第一原子力発電所現地確認報告書

- 1 確認日  
令和3年7月16日（金）
- 2 確認箇所  
Dタンクエリア
- 3 確認項目  
33.5m盤への地震計の設置状況
- 4 確認結果の概要

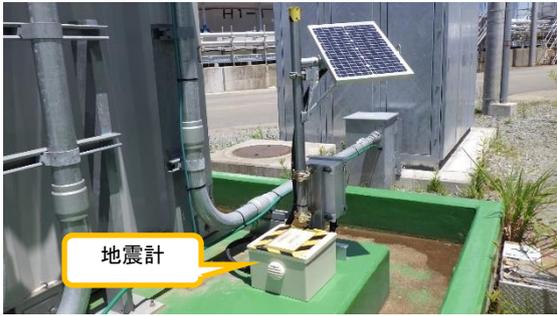
- ・Dタンクエリアの北西側、雨水RO濃縮水移送ラインフィルタユニットの基礎上に、ソーラーパネルによって給電される地震計が新しく設置されていた。（写真1）
- ・Dタンクエリアの位置ずれしたタンク周辺では、前回確認時と同様、堰床面の被覆膜の剥離や、雨樋配管の破損が見られた。破損した雨樋配管には足場が組まれており、修繕の準備がされていたものもあった。（写真2）
- ・東京電力によると、他に、Dタンクエリア南東側、K4タンクエリア、H4北タンクエリアにおいても地震計の設置が予定されているとのことである。

(写真1-1) 地震計の設置状況

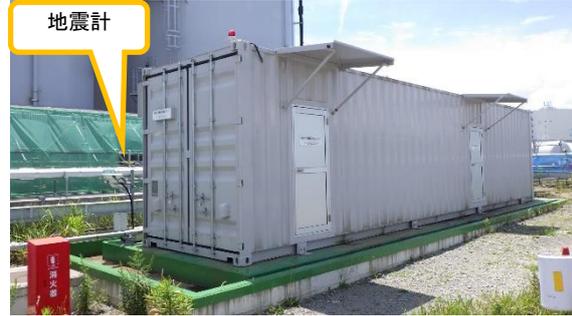
(写真1-2) 地震計が設置されている雨水RO濃縮水移送ラインフィルタユニット

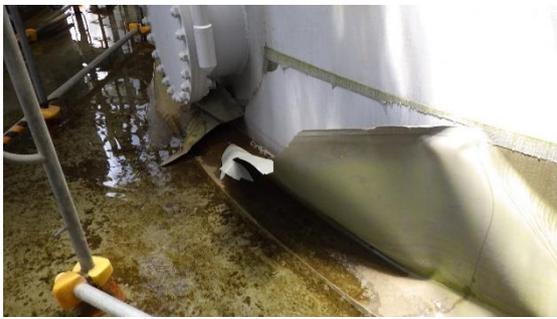
(写真2-1) 床面被覆の剥離状況

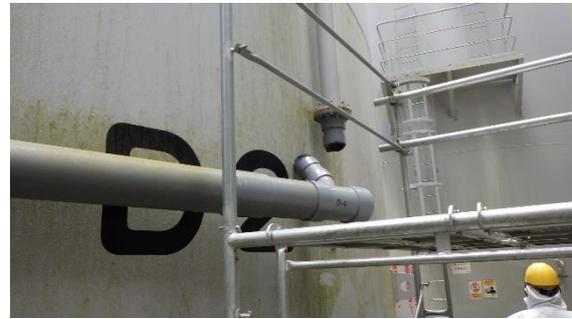
(写真2-2) 雨樋配管破損の修理準備状況
