福島第一原子力発電所現地確認報告書

- 1 確認日
令和3年7月20日（火）
- 2 確認箇所
瓦礫類一時保管エリアA1
- 3 確認項目
瓦礫類一時保管エリアA1整備工事の状況
- 4 確認結果の概要

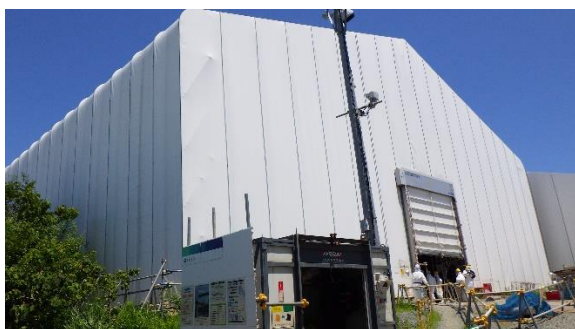
(写真1-1)
一時保管エリアA1の外観
(前回撮影：令和3年6月28日)

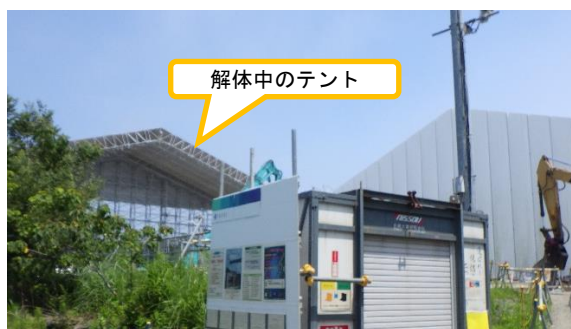
- ・現場確認時に作業は実施されていなかったが、一時保管エリアA1を覆っていたテントの約3分の2が解体されていた。なお、残りの部分についてもテント側面のテント膜取り外しは終了していた。（写真1）
- ・テント解体作業にあたっては、エリアの四隅において連続ダストモニタによる空気中放射性物質濃度の常時監視を行うこととなっており、連続ダストモニタからエリアの四隅へ繋がるサンプリングホースが敷設されていた。なお、現場確認時は作業が行われていなかったことから、連続ダストモニタは停止していた。（写真2）

(写真1-2)
一時保管エリアA1の外観
(今回撮影：令和3年7月20日)

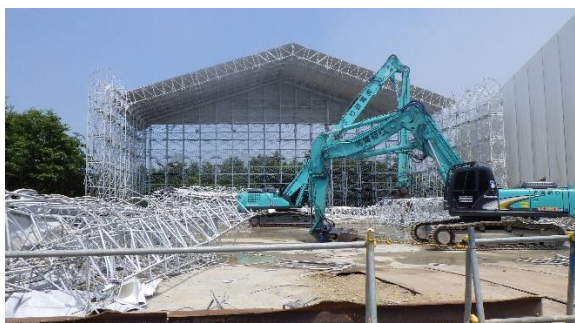
(写真1-3)
一時保管エリアA1の状況

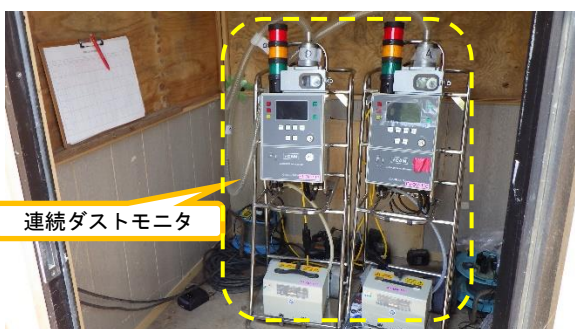
(写真2-1)
エリア南側に設置されていた
連続ダストモニタ

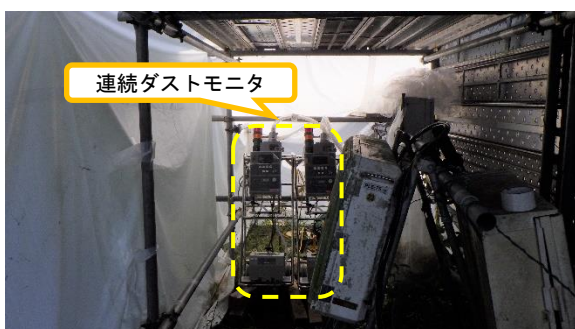
(写真2-2)
エリア北側に設置されていた
連続ダストモニタ

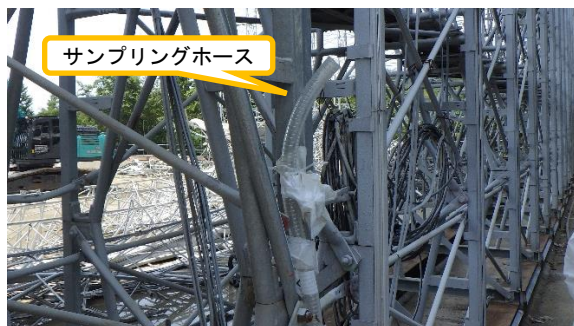
(写真 2 - 3)
連続ダストモニタのサンプリング
箇所の一例 (エリア北東側)
