## 福島第一原子力発電所現地確認報告書

- 1 確認日  
令和3年7月28日（水）
- 2 確認箇所  
No.3、4重油タンク跡地（5・6号機南東側）
- 3 確認項目  
No.3、4重油タンク跡地の現況

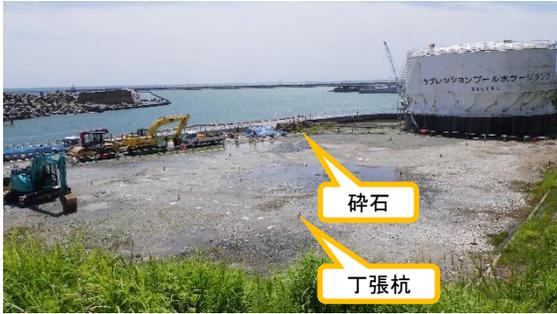
- ・No.3、4重油タンク跡地には丁張杭が設置され、砕石が搬入されていたが、現地確認時には作業は行われていなかった。（写真1）

(写真 1 - 1)  
No. 3、4 重油タンク跡地の概観  
(北西側から撮影)

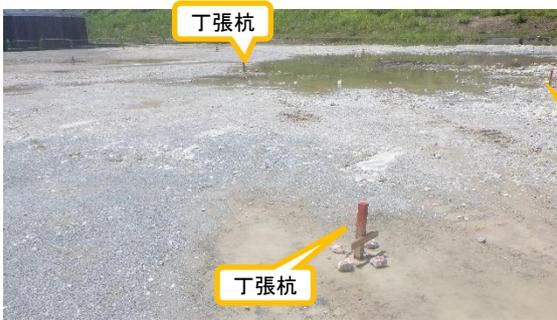
(写真 1 - 2)  
No. 3、4 重油タンク跡地の状況①  
(北東側から撮影)

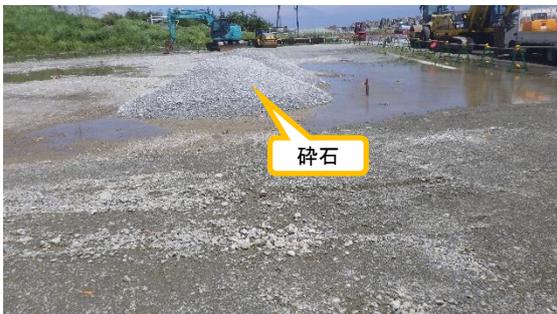
(写真 1 - 3)  
No. 3、4 重油タンク跡地の状況②  
(南西側から撮影)
