福島第一原子力発電所現地確認報告書

- 1 確認日
令和3年8月2日（月）
- 2 確認箇所
メガフロート周辺
- 3 確認項目
メガフロート津波等リスク低減対策工事の進捗状況

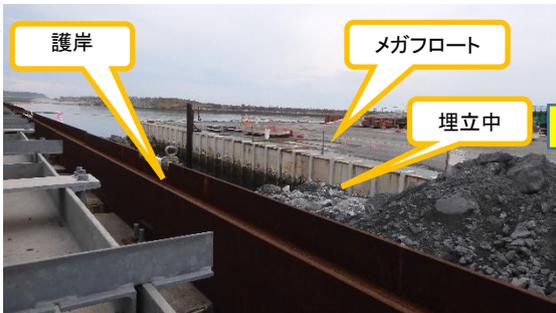
(写真1-1)
前回の埋立状況
(令和2年10月5日撮影)

昨年8月に着底が完了し、前回の現場確認（[令和2年10月5日](#)）ではメガフロートと護岸の間の埋立作業が行われていた。今回、その後の状況を確認した。（図1）

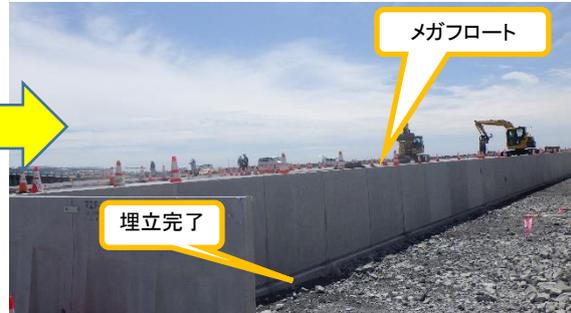
(写真1-2)
今回の状況
(令和3年8月2日撮影)

- ・メガフロートと護岸の間の埋立作業は完了していた。（写真1）
- ・メガフロート上部ではアッシュクリート^{※2}による盛土工事が行われていた。（写真2）
- ・メガフロート北側の港湾は埋め立てられ、一部に新たに護岸が設置されていた。また、引き続き設置される護岸のコンクリート打設に向けて型枠設置準備工事が行われていた。（写真3）
- ・東京電力によれば、盛土工事及び護岸整備工事を実施し、今年度中に護岸等としての活用を開始予定としている。

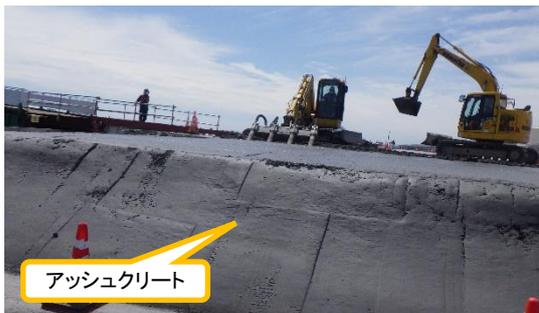
(写真2)
メガフロート上部の盛土工事の状況

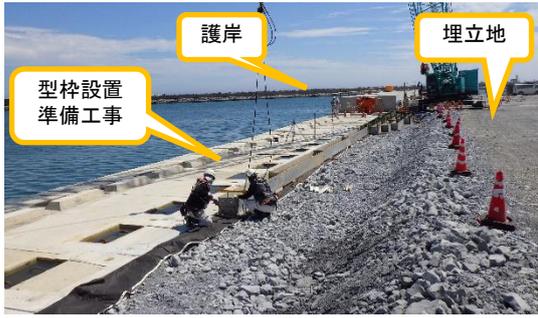
(写真3)
メガフロート北側の港湾の埋立状況
及び型枠設置準備工事の状況
