## 福島第一原子力発電所現地確認報告書

令和3年8月4日（水）

5・6号機サブドレン集水設備（5・6号機建屋周辺等）

5・6号機サブドレン集水設備復旧工事の状況

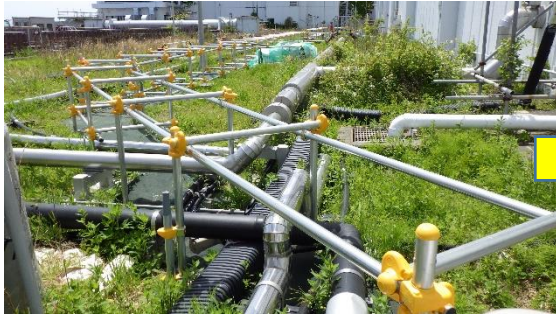
(写真 1 - 1)  
配管敷設状況① (前回(5月12日))  
(6号機タービン建屋東側を北側から撮影)

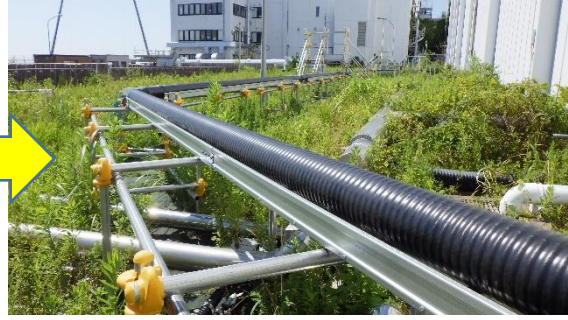
- ・前回確認時には配管サポートの設置工事が行われていた5・6号機建屋周辺及び5・6号機南側では、移送配管の敷設が進んでいた。（写真1）東京電力資料によると、7月29日現在の配管敷設作業の進捗率は約84%（約1,600m/約1,900m）になっている。
- ・前回確認時には捨てコン打設まで終了していた中継タンク設置予定地にはコンクリート堰が構築されて、堰内のコンクリート基礎上に2基のタンク（容量35m<sup>3</sup>/基）が据え付けられていた。（写真2）
- ・現地確認時には復旧するサブドレンピットに揚水ポンプ等を設置するための事前調査が行われていた。（写真3）

(写真 1 - 2)  
配管敷設状況① (今回(8月4日))  
(6号機タービン建屋東側を北側から撮影)

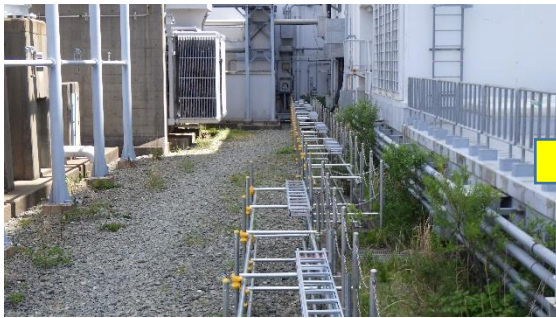
(写真 1 - 3)  
配管敷設状況② (前回(5月12日))  
(6号機原子炉建屋北東側を西側から撮影)

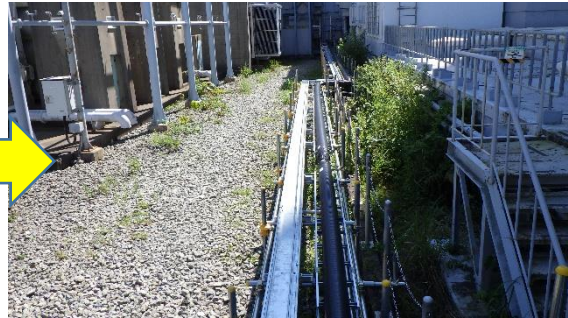
(写真 1 - 4)  
配管敷設状況② (今回(8月4日))  
(6号機原子炉建屋北東側を西側から撮影)

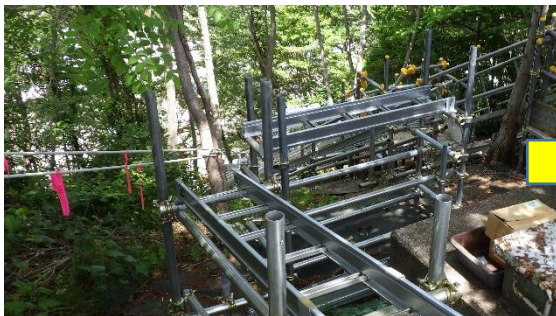
(写真 1 - 5)  
配管敷設状況③ (前回(5月12日))  
(5・6号機南側法面法肩を南側から撮影)

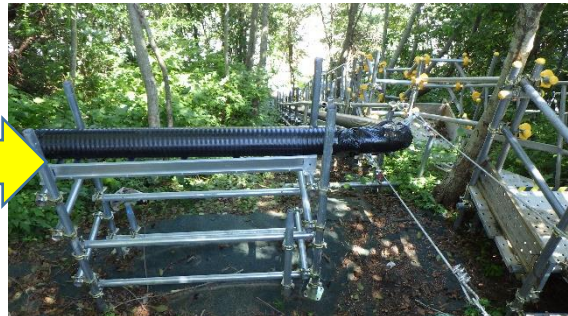
(写真 1 - 6)  
配管敷設状況③ (今回(8月4日))  
(5・6号機南側法面法肩を南側から撮影)

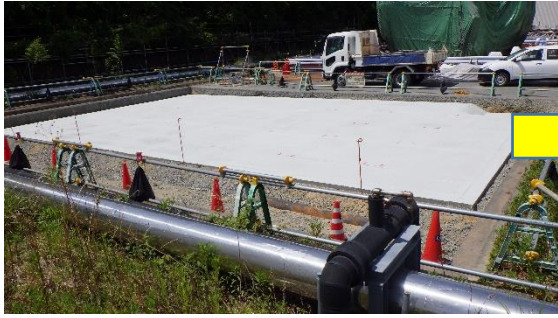
(写真 2 - 1)  
中継タンク設置予定地の状況（前回  
（5月12日））（北東側から撮影）

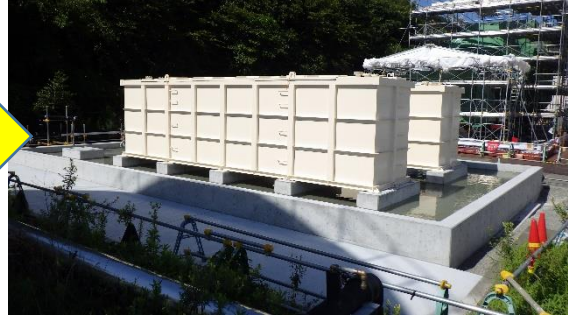
(写真 2 - 2)  
中継タンク設置状況（今回(8月4  
日)）（北東側から撮影）

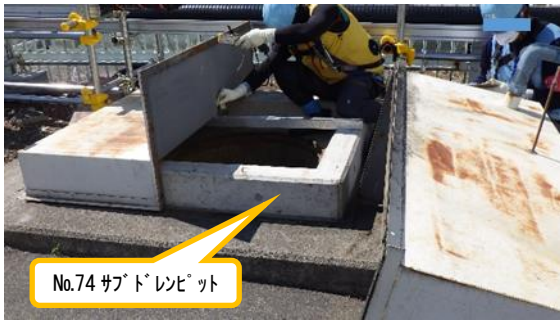
(写真 3)  
復旧対象サブドレンピットの事前調  
査の状況（北側から撮影）
