福島第一原子力発電所現地確認報告書

2号機原子炉建屋近傍（サブドレンピットNo. 18及びNo. 19）

サブドレンピットNo. 18及びNo. 19の状況

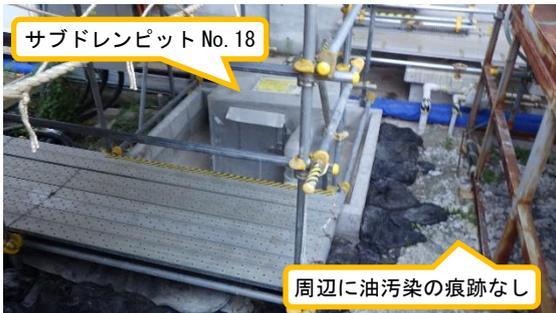
- ・確認した範囲でサブドレンピット No. 18 及び No. 19 の周辺に油汚染の痕跡は見られなかった。（写真1）
- ・サブドレンピット No. 19 西側に隣接する No. 3 中継タンクの堰内には、深さ数センチメートル程度の水が滞留していたが油膜は見られず、外観上の異常は確認されなかった。（写真2）
- ・東京電力によると、関係するサブドレンピットからの水の汲み上げを一時停止しており、今後、両サブドレンピットから油分を回収し、検出されなくなったことを確認した上で復旧するとともに、引き続き原因究明を行っていくとしている。
- ・なお、令和2年7月8日の大雨によりサブドレンピット No. 18 が冠水して、連結するサブドレンピットNo.19 から溢水した事案で、恒久対策の1つとして設けられたサブドレンピット No. 18 の堰について、嵩上げが確認された。（前回現場確認：[令和2年8月4日](#)）（写真3）

(写真1-1)
サブドレンピットNo. 18の状況

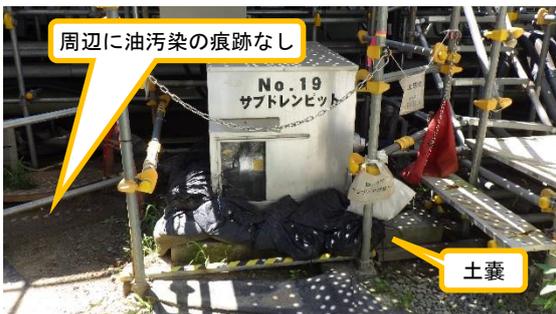
(写真1-2)
サブドレンピットNo. 19の状況

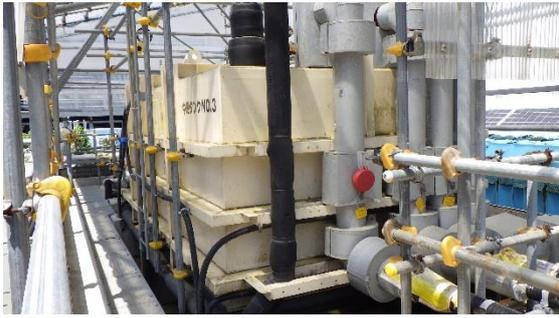
(写真 2 - 1)
No. 3中継タンクの外観

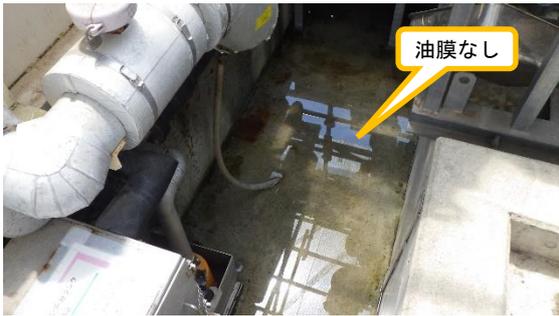
(写真 2 - 2)
No. 3中継タンクの堰内の状況

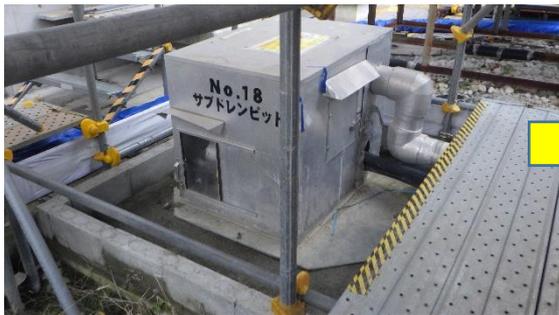
(写真 3 - 1)
前回の状況
(令和 2年 8月 4日 撮影)

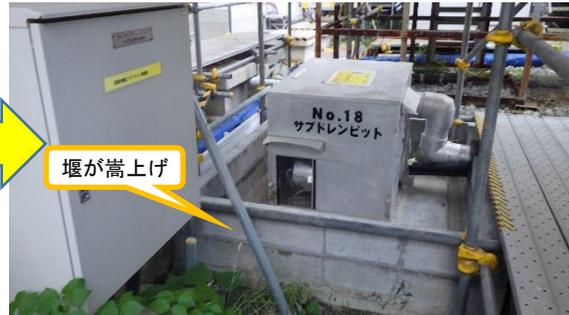
(写真 3 - 2)
今回の状況
(令和 3年 8月 5日 撮影)
