福島第一原子力発電所現地確認報告書

- 1 確認日
令和3年8月18日（水）
- 2 確認箇所
プロセス主建屋南側
- 3 確認項目
除染装置スラッジ回収装置搬入用仮設構台設置準備工事の進捗状況

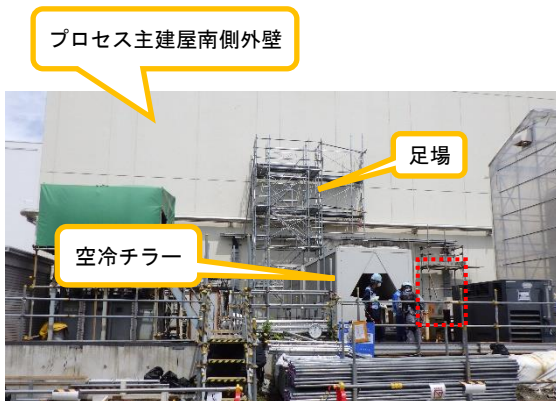
- ・ 仮設構台の設置に伴い干渉物となる空冷チラー（冷却水循環装置）循環水ラインの配管等の撤去や足場組立等の準備工事が6月から実施されている。
- ・ 配管や柱脚等の干渉物撤去は終了しており、現地確認時にはプロセス主建屋南側壁面の足場組立作業が行われていた。（写真1）
- ・ 配管の切り離し箇所には漏えい防止のために閉止板が取り付けられており、柱脚の切断箇所には注意喚起のためのトラテープが貼付されていた。

(写真1-1)
プロセス主建屋南側の状況
(南側から撮影)
※赤破線が干渉物撤去跡

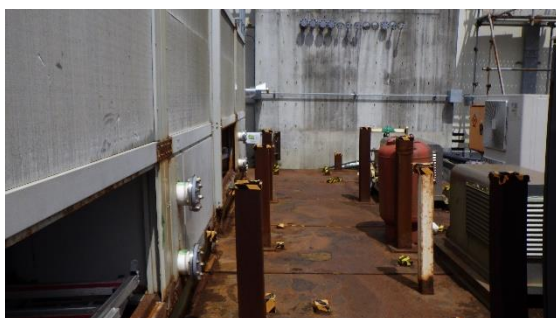
(写真1-2)
干渉物撤去後の状況
(南側から撮影)

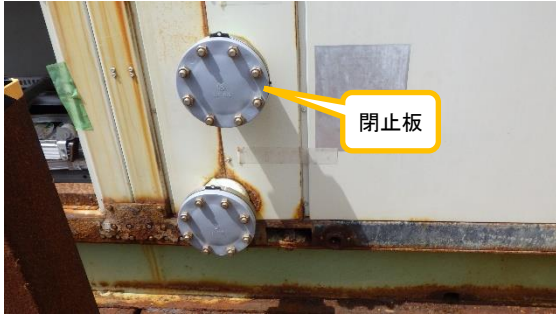
(写真 2 - 1)
配管切り離し箇所
(空冷チラー下部を東側から撮影)

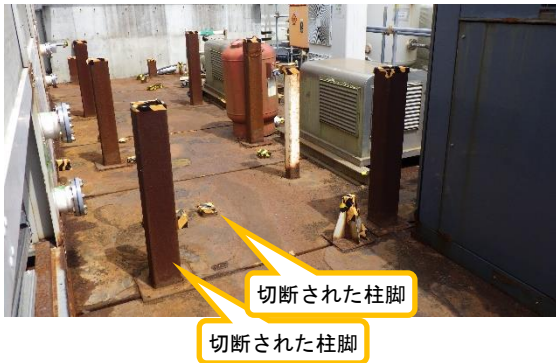
(写真 2 - 2)
柱脚切断跡の例 (南側から撮影)
