令和3年度立入調査の結果について

令和3年9月9日

福島県原子力安全対策課

福島第一原子力発電所

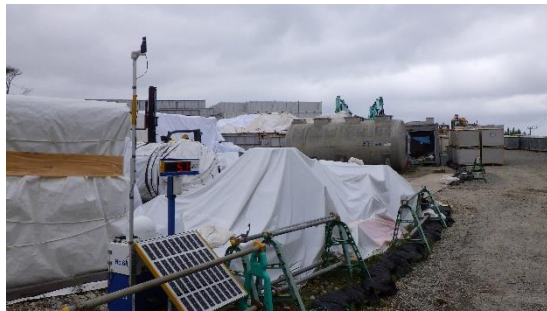
（写真1-1）ガレキ一時保管エリアP入口付近（図1の①）

フランジタンク解体片、金属くず、汚染土壌、使用済防護服などが保管されている。

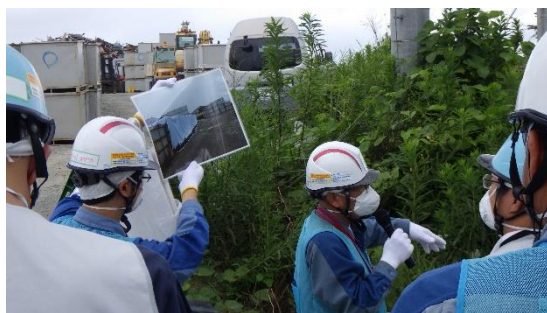
（写真1-2）漏えいが発生したノッチタンクの対策状況（ノッチタンクのシート養生、ノッチタンク周辺土壌の撤去）について聞き取りを行う様子

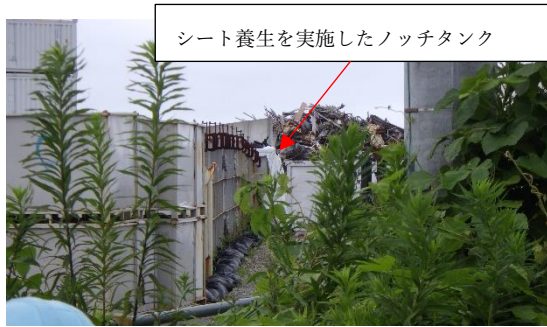
(写真1-3) シート養生を実施したノッチタンク

福島県 ノッチタンクの蓋(天板)が開いていたことが雨水の入った原因とのことだが、蓋が開いた原因は。

東京電力 万力で蓋を止めていたが、地震で蓋がずれたことが原因と推定している。

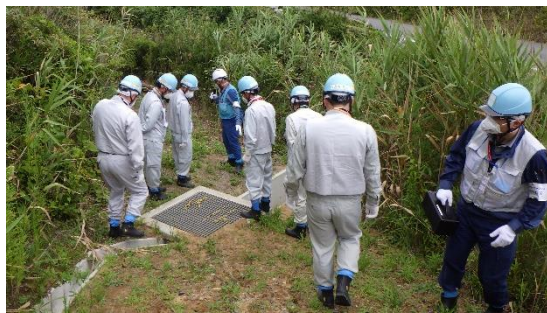
(写真1-5) 南側排水溝排水口付近の状況について (図1②付近)

排水の流入状況を確認した。降雨がない状態では、ほとんど流れがない状態。

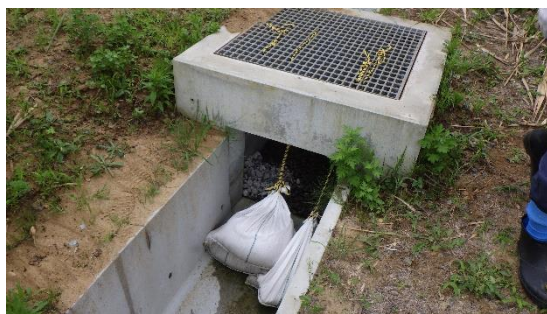
(写真1-6) 一時保管エリア P の南側排水路の陳場沢川合流前に設置されたゼオライト土嚢

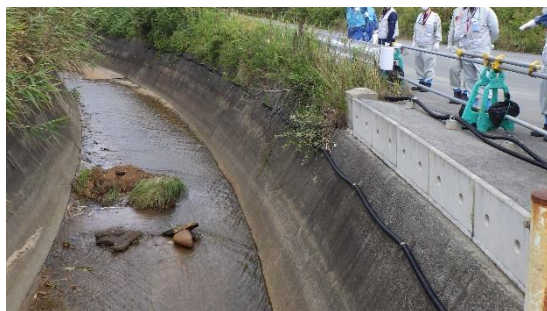
(写真1-7) 陳場沢川流域の状況 (図1③)

降雨がない状況では、流量は少ない。

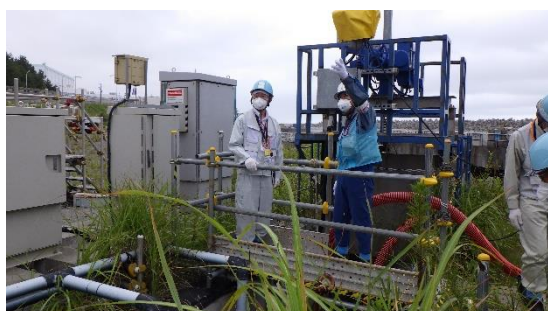
(写真2-1) 物揚場排水路ゲート

放射線モニタの値が基準値より高値を示した場合は、このゲートを閉めて排水の流出を防ぐ。
