## 福島第一原子力発電所現地確認報告書

- 1 確認日  
令和3年8月23日（月）
- 2 確認箇所  
物揚場
- 3 確認項目  
港湾内での魚類採取作業の状況

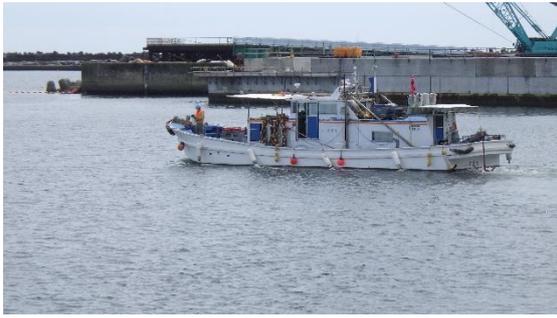
- ・現場では2隻の船で作業をしており、先に出向した船が港湾口底刺し網を、続けて出向した船が港湾内底刺し網を回収していた。作業員は海上で魚の捕獲状況等を確認し、再度底刺し網を設置していた。（写真1）
- ・底刺し網の回収後、港湾内に設置された魚類移動防止網を交換するため、起重機船が入港した。（写真2）
- ・作業後に作業記録を確認したところ、今回の作業では数匹の魚が捕獲されていた。

(写真1-1)  
港湾口底刺し網を回収に向かう船の  
状況  
(物揚場から撮影)

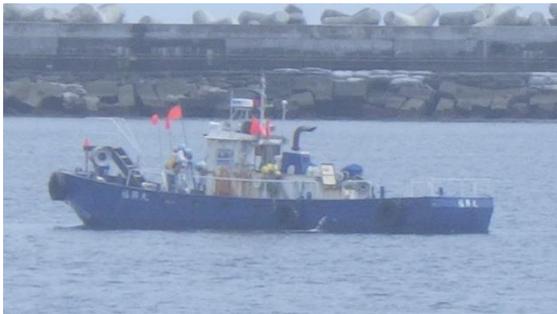
(写真1-2)  
港湾内底刺し網回収作業の状況  
(物揚場から撮影)

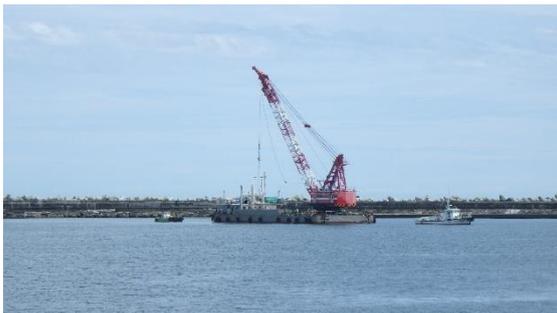
(写真2-1)  
入港した起重機船の状況  
(物揚場から撮影)

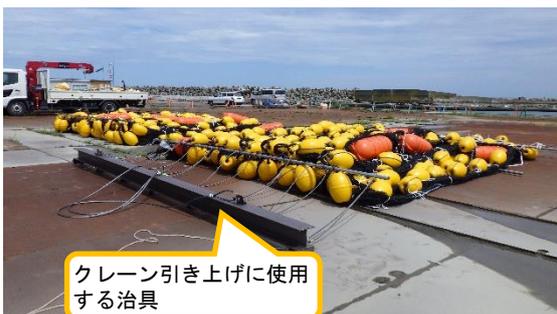
(写真2-2)  
交換用の魚類移動防止網の状況  
(物揚場から撮影)
