福島第一原子力発電所現地確認報告書

- 1 確認日
令和3年8月31日（火）
- 2 確認箇所
増設雑固体廃棄物焼却設備
- 3 確認項目
増設雑固体廃棄物焼却設備の状況

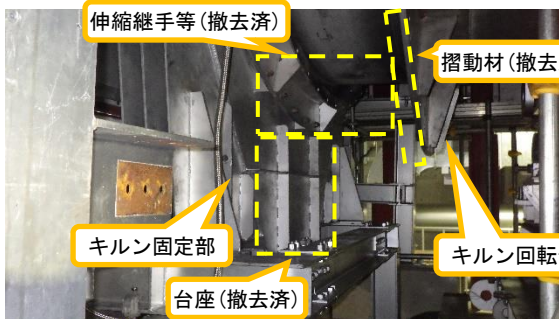
増設雑固体廃棄物焼却設備は、主に伐採木、ガレキ類中の可燃物を焼却処理することを目的して建設工事が進められているが、令和2年11月に焼却炉内の耐火材を乾燥させるための乾燥焚運転を実施した際、ロータリーキルンシール部（入口側、出口側）の摺動材に想定を上回る摩耗（設計上約6mm/年に対して10日間で約30mm）が発生したため、原因を調査したところ、運転時に発生する軸振れ等によりキルンの回転部の摺動材が傾き、摩耗が加速していることが判明した。

- ・ロータリーキルンシール部ではキルンの入り口側、出口側共に撤去工事が完了しており、回転部と固定部を繋ぐ伸縮継手、押しつけバネ、摺動材等が撤去されていた。（写真1）
- ・東京電力によれば、増設雑固体廃棄物焼却設備はシール部の改造工事、検査等を経て、令和4年3月に竣工を予定している。
- ・また、前回確認時に建設中であった廃棄物搬入口への進入路が完成していた。（写真2）

(写真1-1)
撤去工事後のロータリーキルンシール部(入口側)
キルンの回転部は図で示した場所から右へと続く

この事象に対する対策として、シール部の構造が変更されることとなり、8月以降シール部の改造工事及び既設設備の一部を撤去する予定になっていたことから、工事の状況を確認した。（図1）（前回確認日：令和2年8月5日）

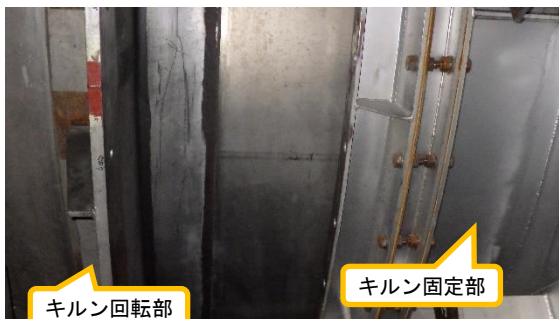
(写真1-2)
撤去工事後のロータリーキルンシール部(出口側)
構造は入口側と同じ

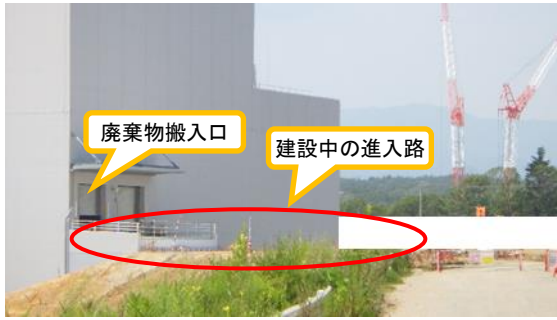
(写真 2-1)
廃棄物搬入口の進入路の状況
(令和 2 年 8 月 5 日撮影)

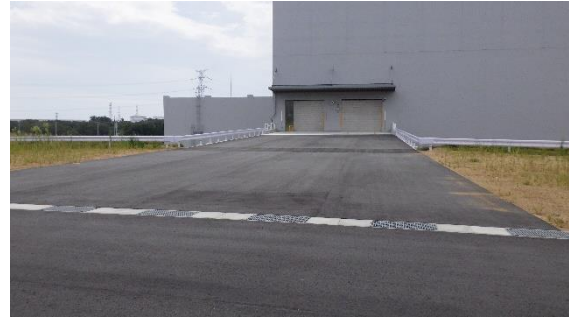
(写真 2-2)
同左
(令和 3 年 8 月 31 日撮影)
