福島第一原子力発電所現地確認報告書

- 1 確認日
令和3年9月7日（火）
- 2 確認箇所
増設多核種除去設備
- 3 確認項目
増設多核種除去設備運転再開の準備状況等

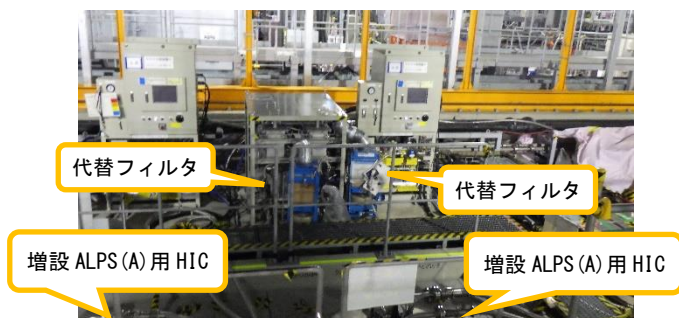
(写真1-1)
代替フィルタの設置状況①
(南側から撮影)

- ・増設ALPS（A）用のHIC2基の排気ライン高性能フィルタ排気口に代替フィルタが設置されていた。（写真1）
- ・増設ALPS建屋中央部西側に、代替フィルタ排気口周辺のダストを監視する連続ダストモニタが設置されていた。（写真2）
- ・現地確認時には、増設ALPS共通系HIC排気ラインの高性能フィルタの点検作業が行われていた。（写真3）
- ・東京電力によると、本日（9月7日）14時過ぎに増設ALPS（A）の運転を再開したとのことであった。

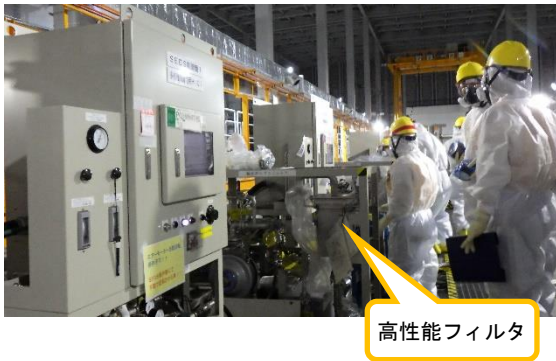
(写真3)
高性能フィルタ点検作業（準備作
業）の状況（西側から撮影）

増設多核種除去設備（以下「増設ALPS」という。）建屋内では、8月5日から汚染水の浄化処理の過程で発生した炭酸塩スラリーを収納している高性能容器（以下「HIC」という。）のうち低線量のHICスラリーを移し替える作業が行われているが、8月24日にHICスラリー移し替え作業中にHICの排気ライン出口において、作業用に設置した連続ダストモニタのダスト濃度高警報（高警報値： $1.0 \times 10^{-4} \text{Bq/cm}^3$ ）が発生し作業が中断される事象が発生した。その後の原因調査で、8月30日に排気ラインの高性能フィルタに損傷があることが確認された。
