## 福島第一原子力発電所現地確認報告書

1 確認日  
令和3年9月8日（水）

2 確認箇所  
・地下貯水槽周辺  
・ろ過水タンク周辺

3 確認項目  
労働安全の確保状況

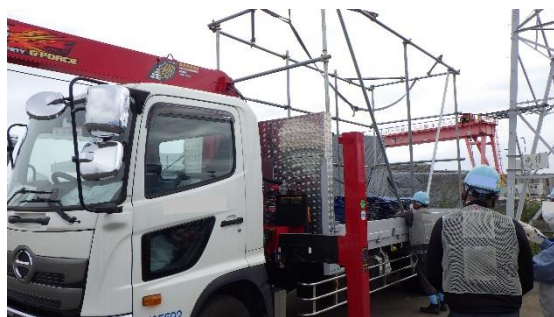
（写真1-1）

今回は地下貯水槽周辺及びろ過水タンク周辺の作業現場において、バックホウなどの重機について運転者の技能講習修了証等による資格の有無、及び作業開始前点検等各種点検の実施状況の確認を行うとともに、作業スケジュールや作業体制、安全確保対策等に関して作業員への聴き取り調査を実施した。（写真1）
