## 福島第一原子力発電所現地確認報告書

令和3年8月25日（水）

- ・新事務本館、物揚場排水路（簡易放射線検知器設置箇所付近）
- ・物揚場、東波除提

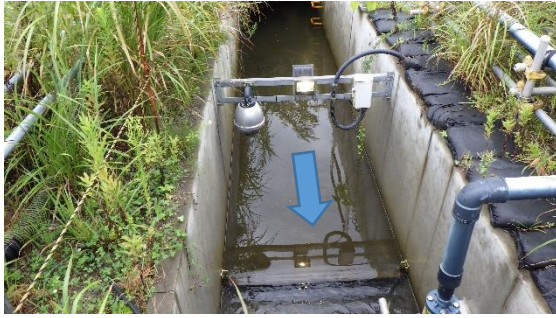
- ・物揚場排水路P S Fモニタの指示値は、降雨が強くなった9時頃から急上昇して9時23分に最大値985Bq/Lを示したが、その後は降下しており指示値の上昇は一時的なものであった。  
なお、P S Fモニタ指示値確認時の9時52分には426Bq/Lと750Bq/Lを下回り、13時10分に確認した時点では16.7Bq/Lを示していた。
- ・物揚場排水路に設置されている弁別型P S Fモニタ<sup>\*2</sup>のベータ+ガンマ放射能濃度の指示値は同様に急な上昇と下降を示していたが、ベータ放射能濃度の指示値は上昇していなかった。
- ・物揚場排水路を確認した時点（10時40分頃）では雨は止んでおり、排水路に土砂等の堆積はなく、流水に濁りは見られなかった。（写真1）
- ・東京電力では、物揚場P S Fモニタの指示値が一時的に750Bq/Lを超えた原因は、弁別型P S Fモニタにおいてベータ放射能濃度の指示値に有意な上昇が確認されていないこと等から、空気中の天然核種（鉛、ビスマス）が降雨に伴い地表面に下降し、物揚場排水路に移行したものと推定している。
- ・なお、物揚場P S Fモニタの指示値が750Bq/Lを超過したことを受けて東京電力が実施したサンプリング試料の分析結果は、以下のとおりであった。

(写真1-1)  
物揚場排水路の状況①  
(下流(東側)から撮影)

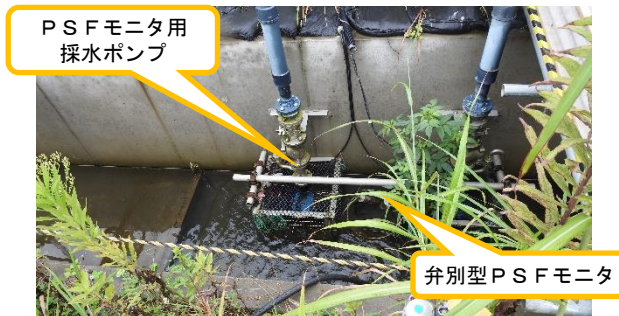
(写真1-2)  
物揚場排水路の状況②  
(南側)から撮影)

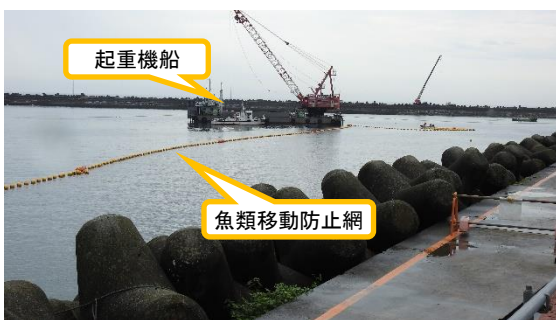
- ・現地確認時には、起重機船による新しい魚類移動防止網の投入が終了し、ボートでの網の展張作業が行われていた。(写真2)
- ・昨日回収された魚類移動防止網が物揚場に保管されていた。網には大量の貝や海藻が付着していたが、確認した範囲では目立った網の破損は見られなかった。(写真3)

(写真2-1)  
魚類移動防止網の設置状況①  
(東波除提北側から撮影)

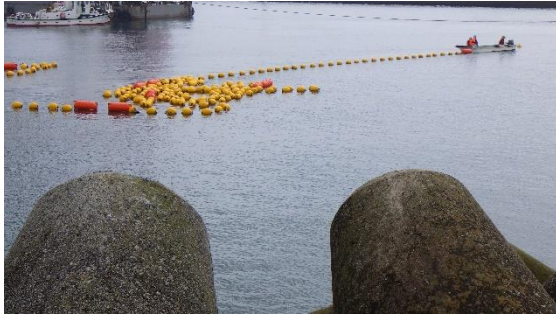
(写真 2 - 2)  
魚類移動防止網の設置状況②  
(東波除提中央から撮影)

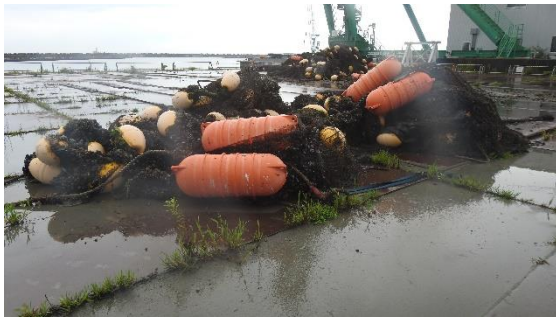
(写真 3 - 1)  
回収された魚類移動防止網の状況①  
(物揚場中央部で北側から撮影)

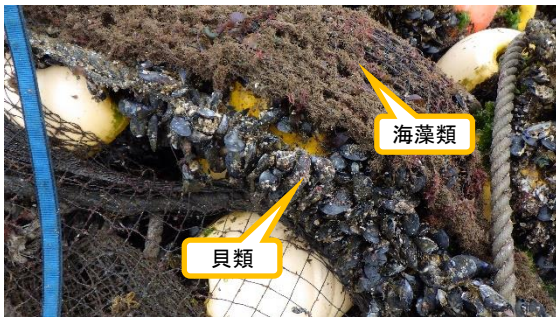
(写真 3 - 2)  
回収された魚類移動防止網の状況②  
(物揚場中央部で撮影)
