福島第一原子力発電所現地確認報告書

令和3年9月16日（木）

- (1) サブドレン他浄化装置
- (2) 旧処理水バッファタンク

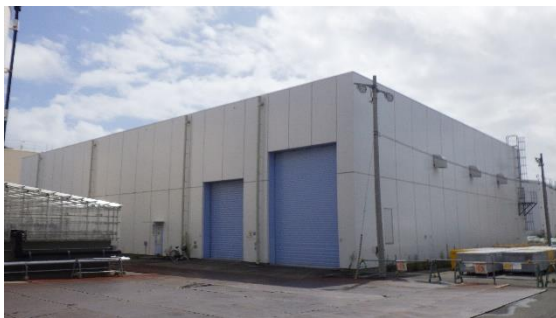
本日（9月16日）午前5時40分頃、東京電力が免震重要棟で定期的に確認しているサブドレン他浄化装置端末の監視画面で、同装置が自動停止していることを確認したことから、現場の状況を確認した。（図1）（写真1）

(写真1)
サブドレン他浄化装置建屋の状況

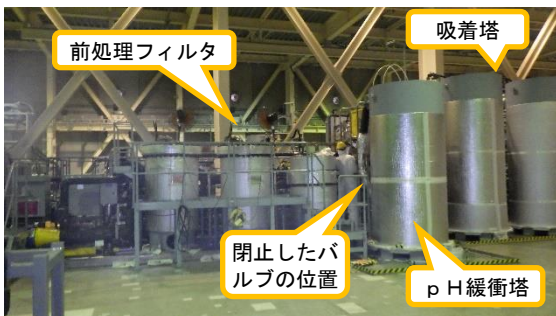
- ・現場到着時（10時40分頃）、自動停止に係る現場での作業は行われていなかった。現場の東京電力社員によれば、現在、端末の監視画面上で原因究明等を行っているとのことであった。
- ・また、吸着塔入口付近のバルブは閉止され、装置の稼働は停止していた。（写真2）
- ・その後の東京電力の調査で自動停止の原因は、吸着塔入口に設置されたバルブの開閉状態を感知するリミットスイッチが位置ずれを起こしたことにより、バルブの開閉状態が誤認され発生したものと判断されたことから、リミットスイッチの位置調整及び動作確認を行い、本日（16日）午後8時56分に運転を再開した。

(写真2-1)
サブドレン他浄化装置の状況

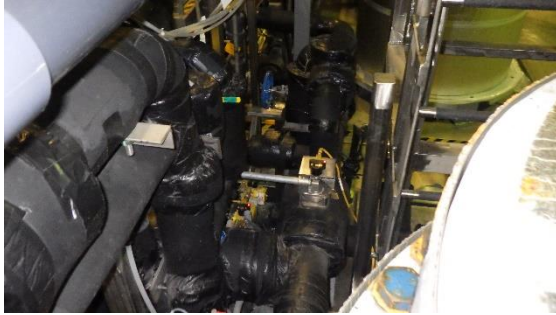
(写真 2 - 2)
閉止していたバルブの状況

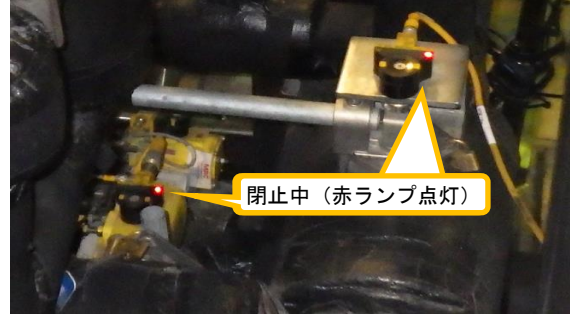
(写真 2 - 3)
写真 2 - 2 の拡大

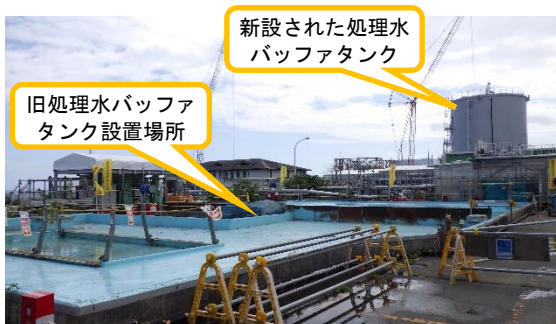
原子炉注水用の水源の 1 つとして原子炉建屋等の滞留水を処理した水を貯留していた旧処理水バッファタンクは、フランジ型構造で相対的に高い漏えいリスクを有していたことから、相対的に漏えいリスクが低い溶接型タンクを新設して令和元年 7 月以降、貯留水の移送や配管の取り外しなどが行われてきた。(図 1) (写真 3)

(写真 3)
旧処理水バッファタンク設置場所付近の状況

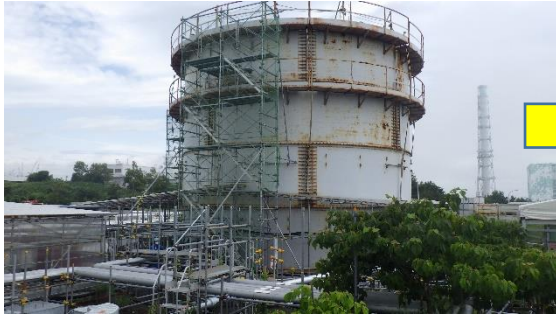
(写真4-1)
旧処理水バッファタンクの設置状況
(令和元年7月19日撮影)

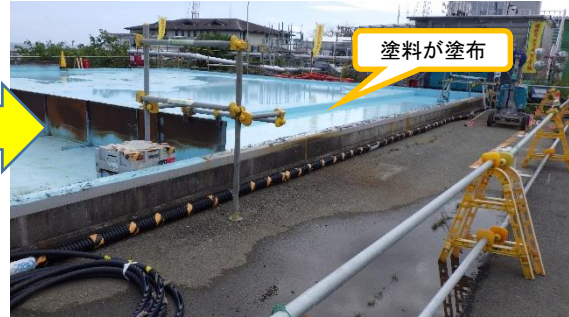
- ・旧処理水バッファタンクの解体は完了しており、解体片も現場から撤去されていた。(写真 4)
- ・堰内の底面には放射性物質の飛散防止用の塗料が塗布されていた。(写真 4)

(写真4-2)
撤去後の状況
(令和3年9月16日撮影)
