福島第一原子力発電所現地確認報告書

5号機南側ヤード（2号機主変圧器等解体現場）

2号機主変圧器等解体作業の進捗状況

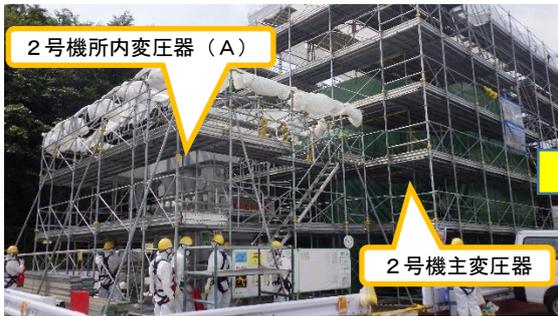
2号機所内変圧器 (A)

2号機主変圧器

(写真1-1)
5号機南側ヤードの状況
(前回(9月13日)北東側から撮影)

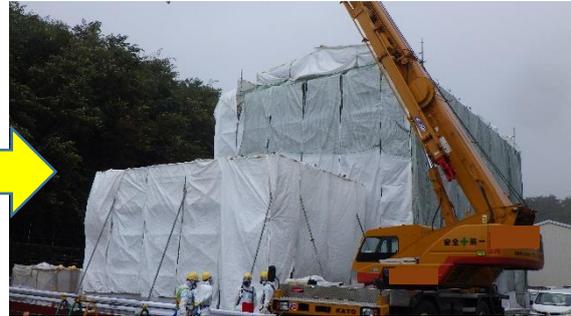
(写真1-2)
5号機南側ヤードの状況
(今回(10月6日)北東側から撮影)

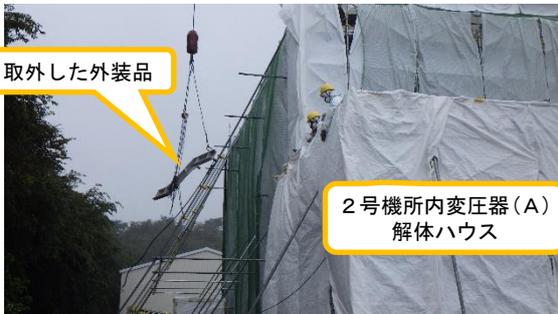
取外した外装品

2号機所内変圧器(A)
解体ハウス

(写真1-3)
2号機所内変圧器(A)の解体作業の
状況 (ヤード南側を東側から撮影)

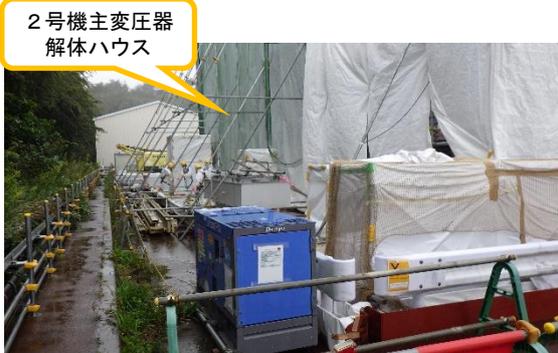
2号機主変圧器
解体ハウス

(写真1-4)
2号機主変圧器除染準備作業の状況
(ヤード南側を東側から撮影)

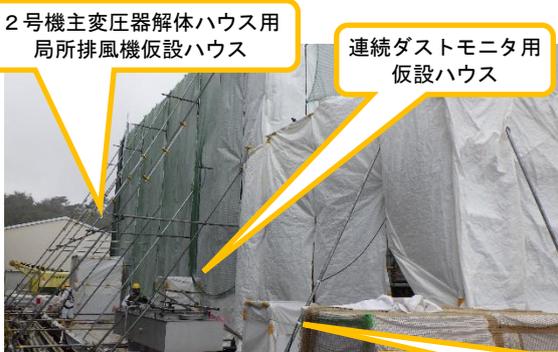
2号機主変圧器解体ハウス用
局所排風機仮設ハウス

連続ダストモニタ用
仮設ハウス

(写真2-1)
局所排風機及び連続ダストモニタの
設置状況
(ヤード南側を東側から撮影)

2号機所内主変圧器(A)解体ハウス用
局所排風機仮設ハウス

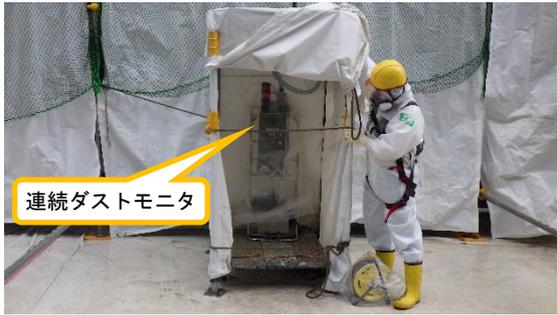
(写真 2 - 2)
連続ダストモニタの設置状況
(南側から撮影)
