福島第一原子力発電所現地確認報告書

- 1 確認日
令和3年9月27日（月）
- 2 確認箇所
増設多核種除去設備（増設ALPS）
- 3 確認項目
排気フィルタ損傷に伴う代替フィルタの設置状況

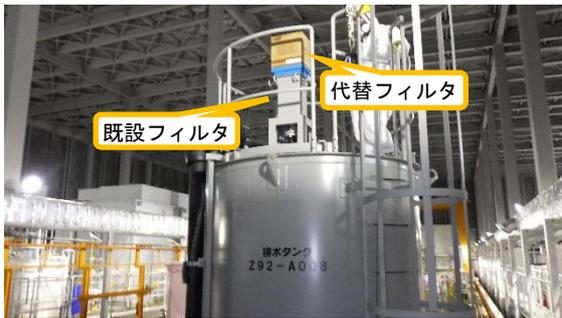
- ・ 損傷が確認された排水タンク、炭酸ソーダ貯槽1、共沈タンクA及び供給タンクAの計4箇所の排気フィルタ上に代替フィルタが設置されていた。

(写真1-1)
排水タンクの代替フィルタの設置状況 (西側から撮影)

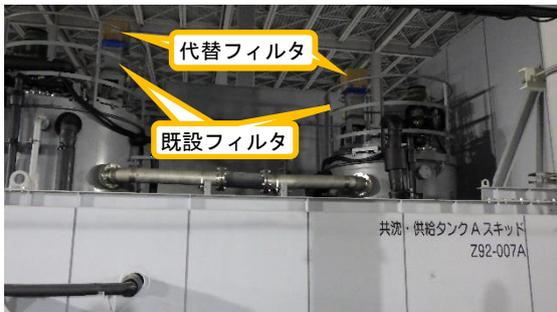
(写真1-2)
共沈・供給タンクAの代替フィルタの設置状況 (北側から撮影)
※向かって左側が共沈タンク、右側が供給タンクのフィルタ

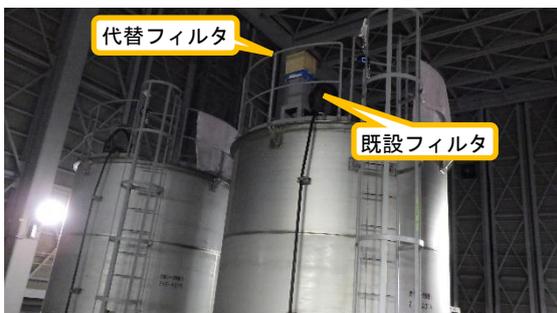
(写真1-3)
炭酸ソーダ貯槽1の代替フィルタの設置状況 (南西側から撮影)

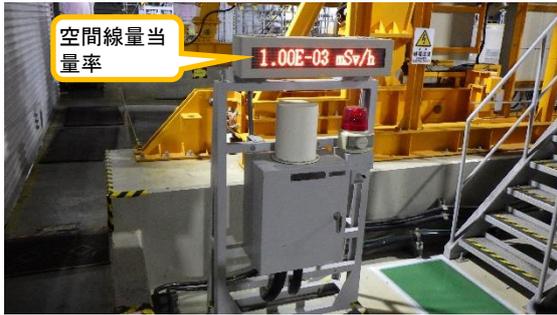
- ・ 建屋内ではエリア放射線モニタにて空間線量当量率の連続測定が行われていたが、指示値の上昇は見られなかった。（写真2）
- ・ 東京電力では、既設ALPS、高性能ALPS、その他の設備についても同様の点検を行い、代替フィルタの設置等必要な対応を実施していくとしている。

(写真2)
エリア放射線モニタの設置状況（北側から撮影）
