一級河川 広瀬川 月舘地区 (伊達市月舘町)

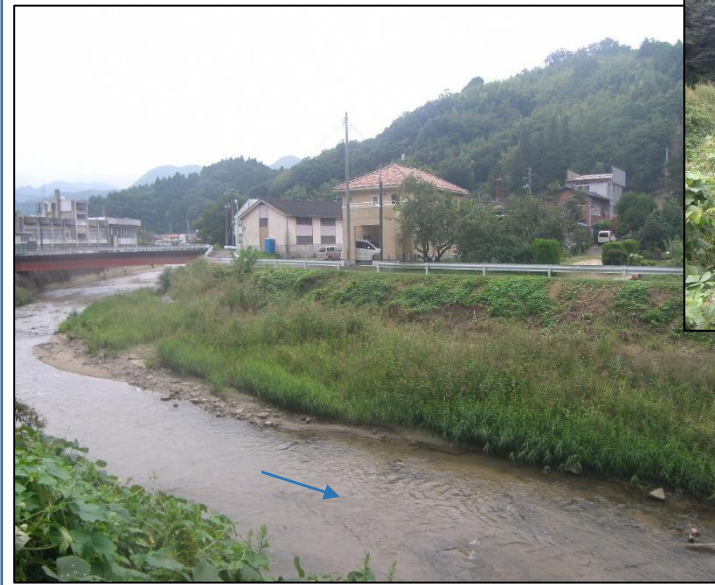
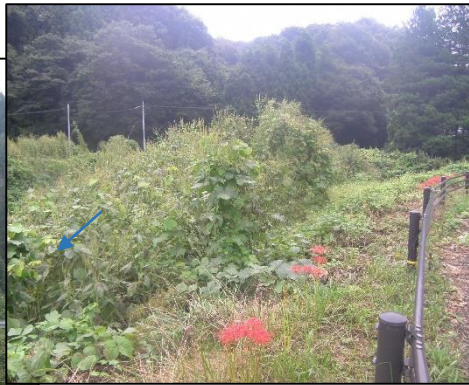
●対策前

「今までは台風の際に、大きな岩が溜まっていたところで川の流れが悪くなっていて、家に水が入り込むことがあった。」
 「今はその岩も撤去してもらって、川に溜まった土もなくなったから、雨が降っても水位があまり上がらなくてありがたい。」

- 河道掘削
 - ・延長L = 738.5m
 - ・掘削土量V = 6,012.7m³

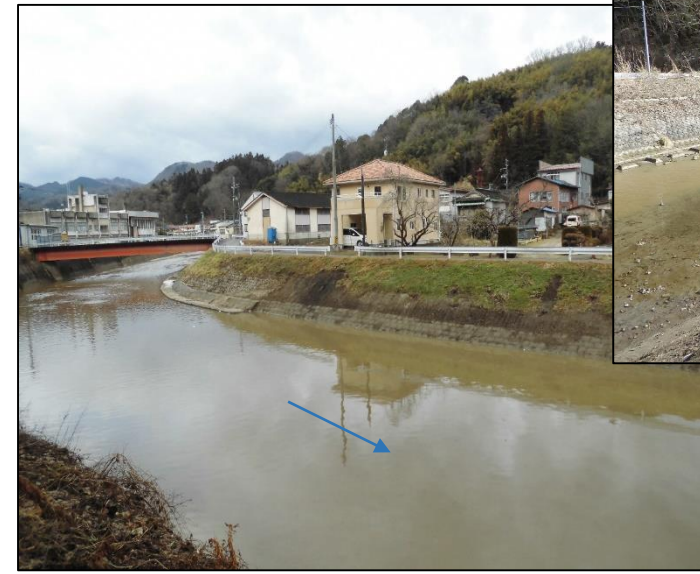
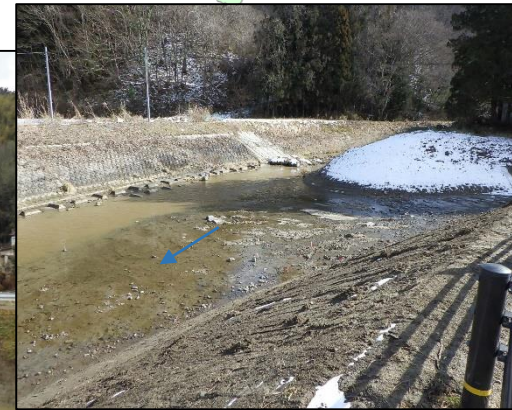
●対策後

近隣には人家が密集しており、地域の安心安全な生活に大きく寄与します。

洪水時に河川の水位を下げるために「河道掘削」を実施しました。水の流れる所が、**約30%増加**しました。

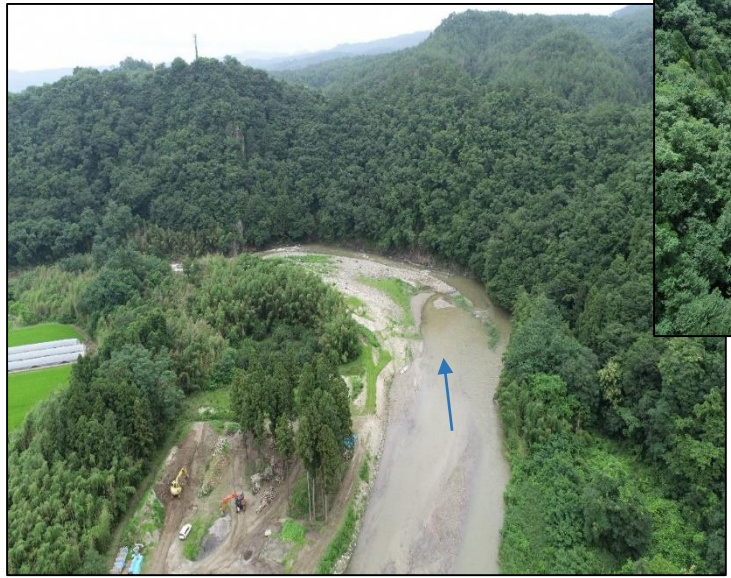
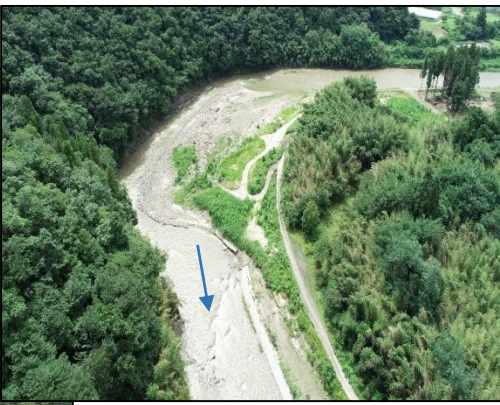
●対策前

「今までは、木や草があって流れが悪いと思っていた。」
「現在、堤防もつくっているようなので、完成すれば大雨でも耐えられそう。」

- 河道掘削、伐木等
- ・延長 L = 1,273.4m
- ・掘削土量 V = 38,646.1m³

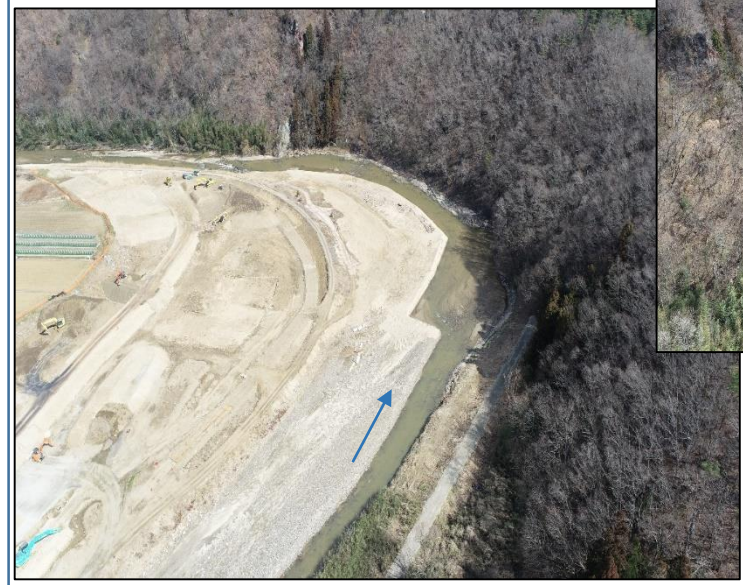
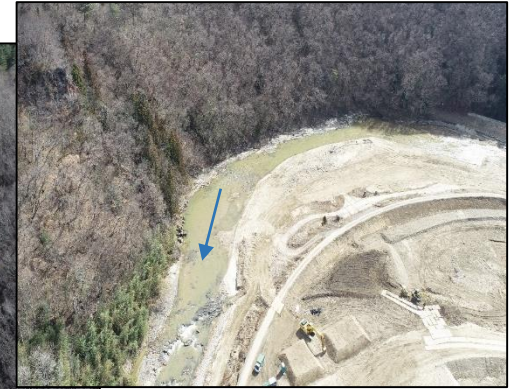
●対策後

河道掘削と合わせて、支障となっていた木や竹の撤去も実施しました。

洪水時に河川の水位を下げるために「河道掘削」を実施しました。水の流れる所が、**約30%増加**しました。

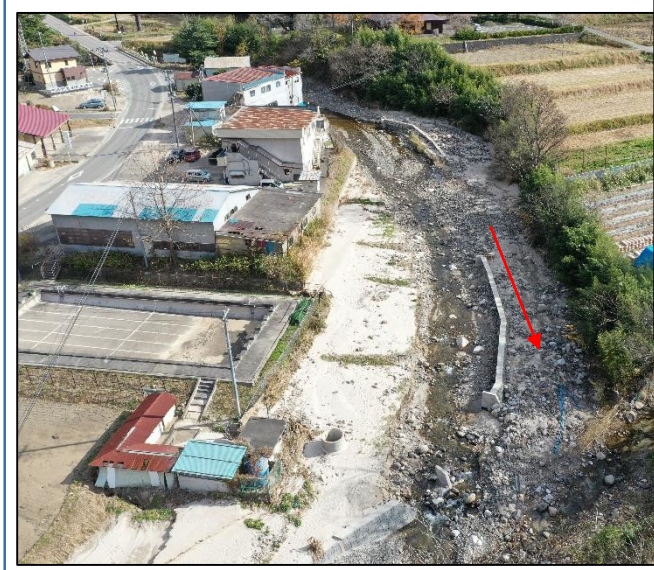
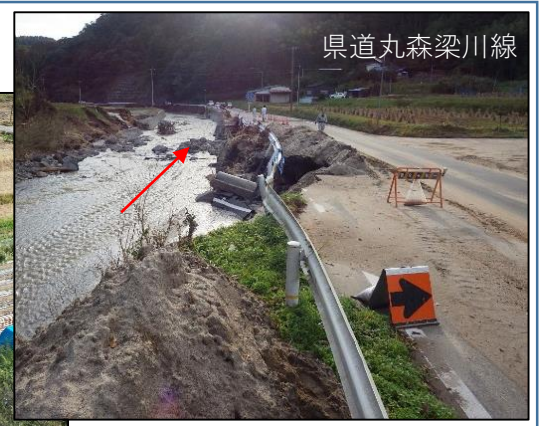
●被災状況

- (被災概要等)
- ・延長約2kmに渡り護岸が決壊
 - ・県道丸森梁川線の通行規制
 - ・7戸、3.6haが浸水被害
 - ・土砂、流木が田畑に流出

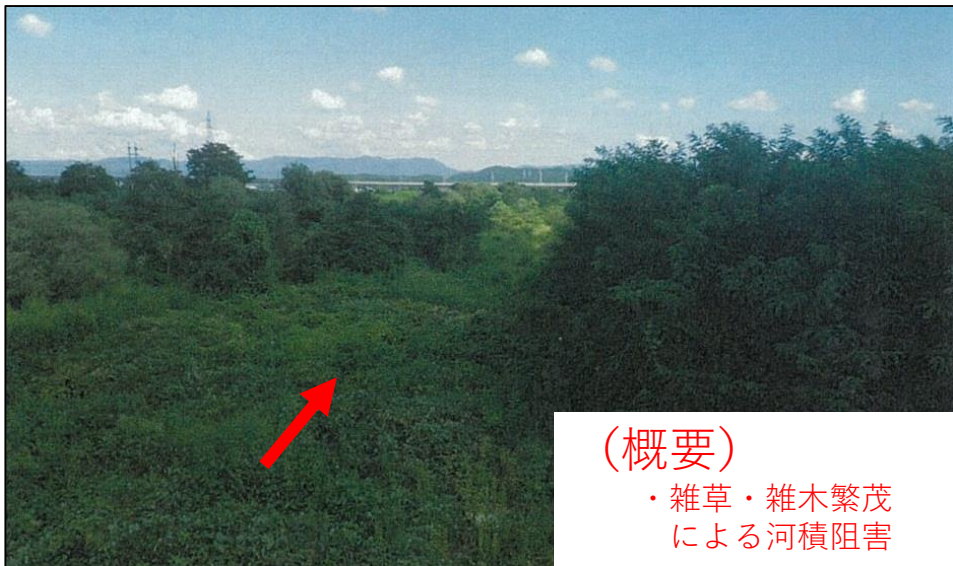
●対策前

・ 雑草・雑木繁茂
による河積阻害

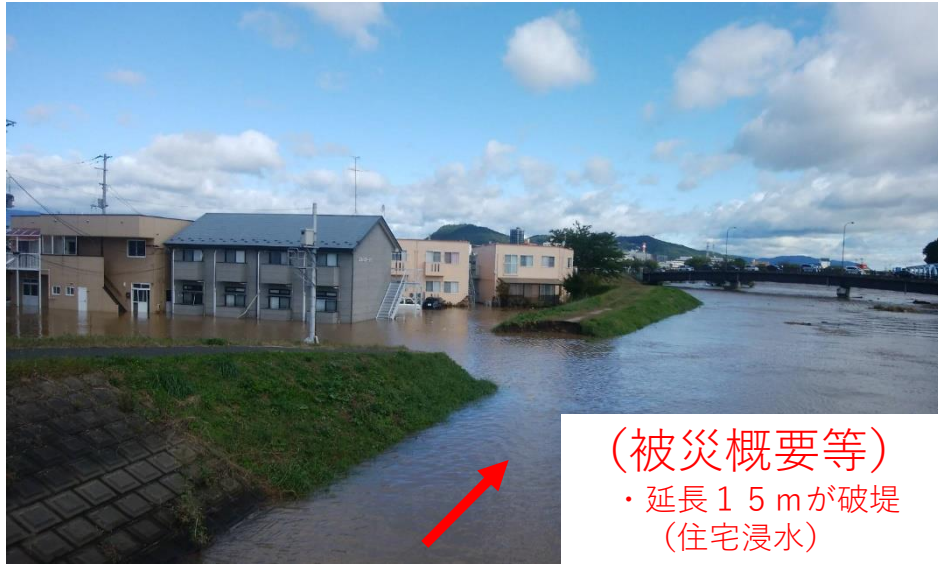
●被災状況

- ・延長15mが破堤 (住宅浸水)

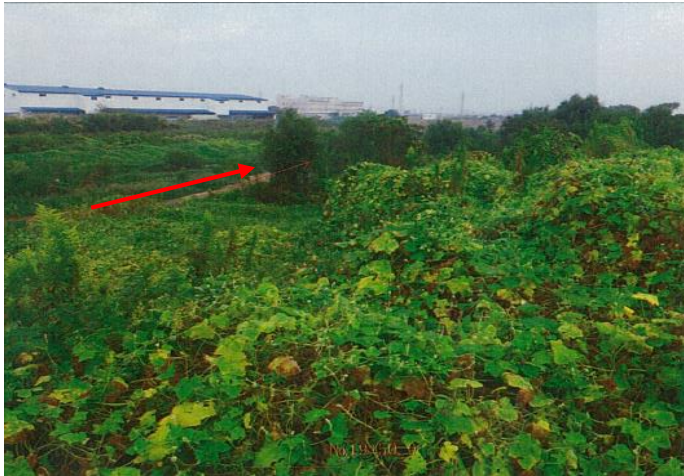
● 対策前

河道に土砂が堆積し、それに伴い草木の繁茂が著しく、水の流れを阻害していた。

また、堤防の裏には工業団地があり、令和元年東日本台風時に越水、決壊による被害があった。

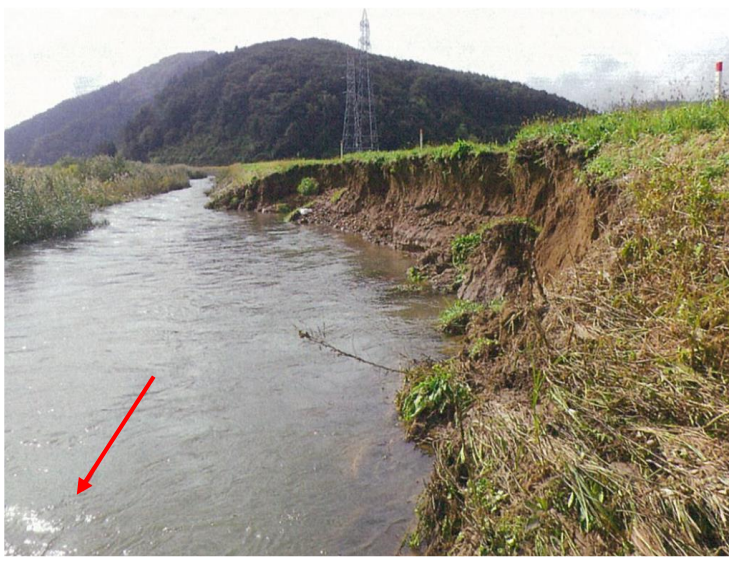
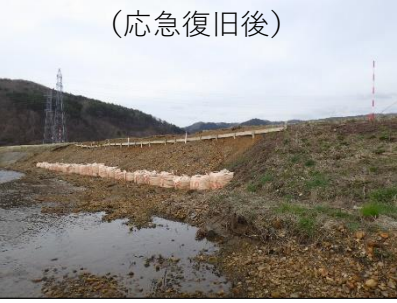
●被災状況

・延長32.0mの堤防崩壊

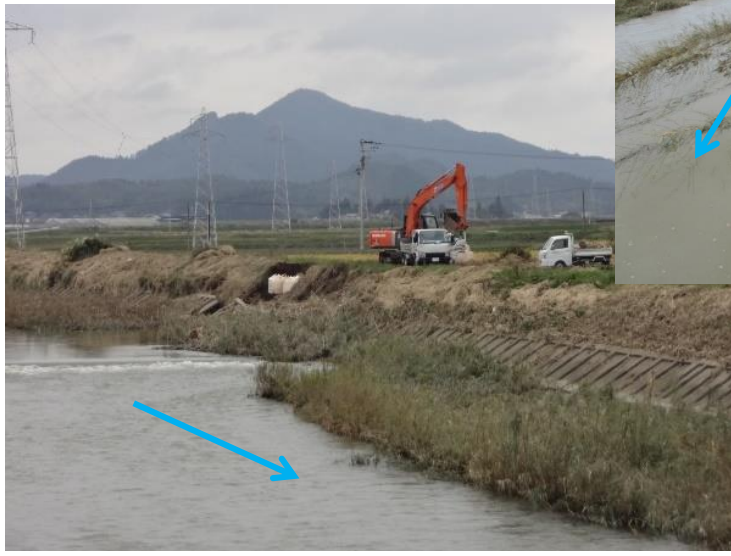
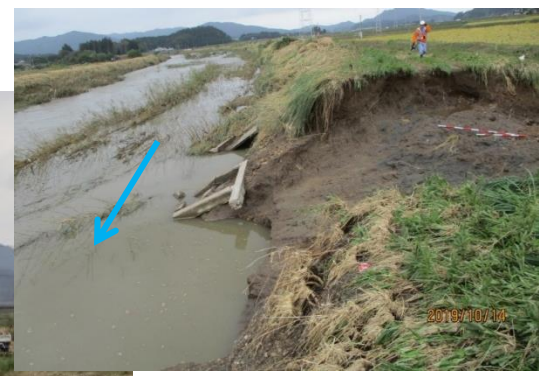
●被災状況

- ・被害延長 6.2 m
- ・破堤
- ・護岸崩壊
- ・排水暗渠崩壊
