福島第一原子力発電所現地確認報告書

令和3年10月8日（金）

5・6号機サブドレン集水設備（5・6号機建屋周辺等）

5・6号機サブドレン集水設備復旧工事の状況

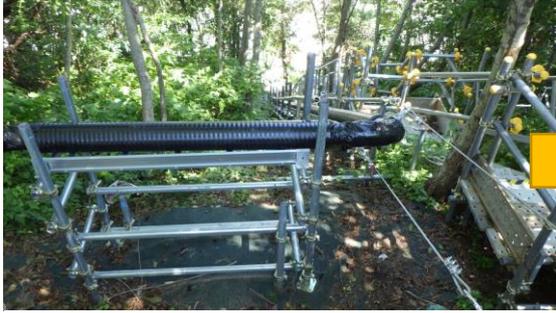
(写真1-1) 配管敷設状況 (前回 (8月4日) 撮影、5・6号機南側法面を南側から撮影)

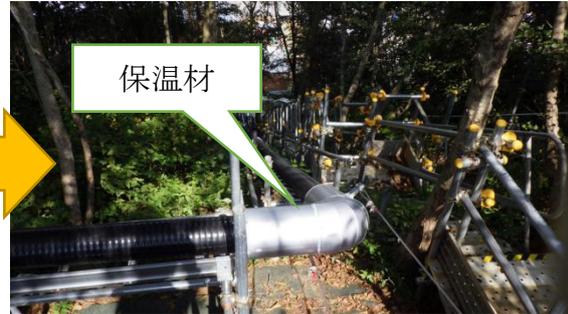
- ・前回、5・6号機南側法面に敷設されていることを確認した移送配管を確認したところ、新たに保温材が取り付けられていた。（写真1）
- ・6号機の移送配管周辺では、協力企業作業員が敷設した配管に漏れ等の無いことを確認するための耐圧試験の準備を行っていた。
- ・サブドレンピットNo.72、サブドレンピットNo.90付近では揚水ポンプ関係の現場盤が設置されていた。ただし配線はまだ行われていなかった。（写真2）
- ・前回、設置されていることを確認した中継タンク周辺では、新たに中継タンクへの移送配管が設置されていた。（写真3）
- ・前回、中継タンクへの移送配管敷設関連作業として、道路への管路埋設工事が行われていたが、今回、管路の埋設が完了していた。（写真4）

(写真1-2) 配管敷設状況 (今回 (10月8日) 撮影、5・6号機南側法面を南側から撮影)

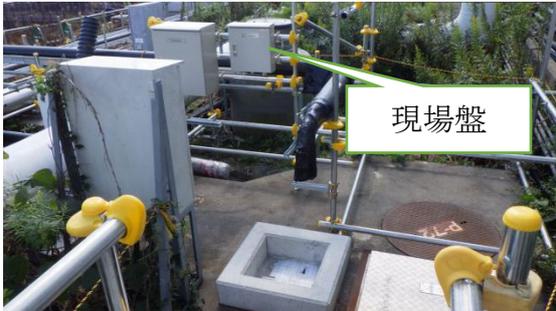
(写真2-1) サブドレンピット No. 72の現場盤設置状況 (今回 (10月8日) 撮影、5号機タービン建屋東側を北側から撮影)

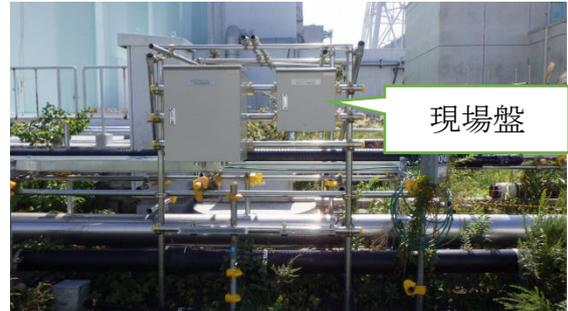
(写真2-2) サブドレンピット No. 90の現場盤設置状況 (今回 (10月8日) 撮影、6号機原子炉建屋北西側を北側から撮影)

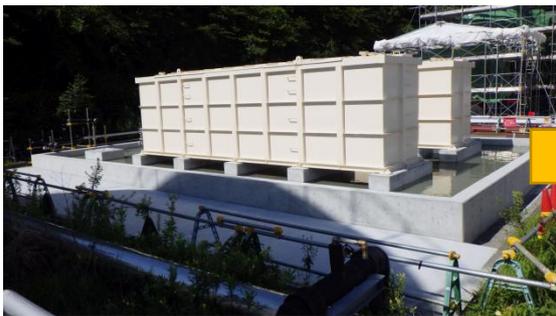
(写真3-1) 中継タンク設置状況 (前回 (8月4日) 撮影)

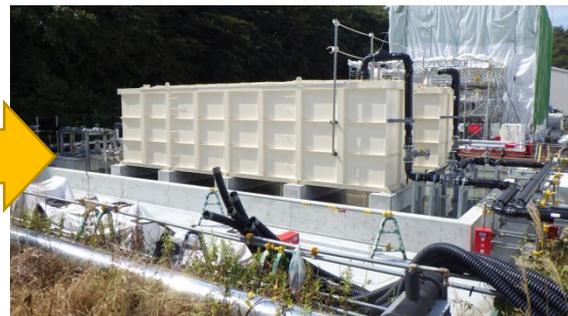
(写真3-2) 中継タンクおよび配管の設置状況 (今回 (10月8日) 撮影)

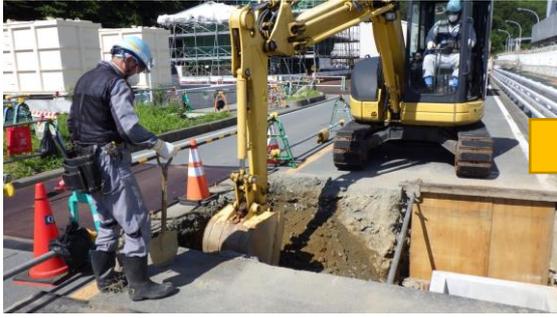
(写真4-1) 移送配管埋設工事の状況 (前回 (8月4日) 撮影)

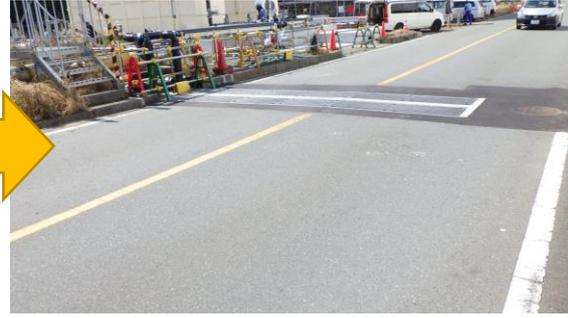
(写真4-2) 配管埋設の状況 (今回 (10月8日) 撮影)
