福島第一原子力発電所現地確認報告書

- 1 確認日
令和3年10月11日（月）
- 2 確認箇所
1 / 2号機超高压開閉所
- 3 確認項目
仮設集積場所[※]における廃棄物の管理状況

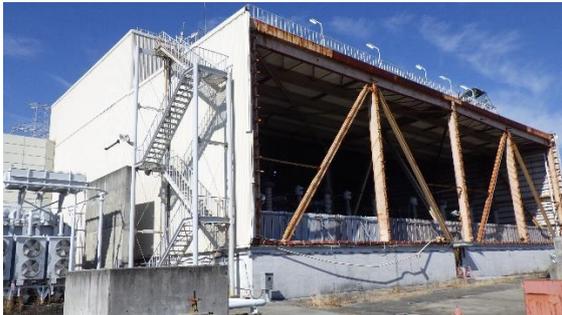
(写真1)
1/2号機超高压開閉所の外観
(南東側から撮影)

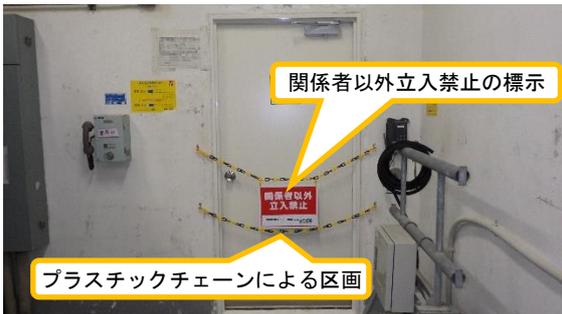
- ・ 1 / 2号機超高压開閉所の仮設集積場所については、建屋内に設置されており、入口扉付近には関係者以外立入禁止の標識が設置され、プラスチックチェーンで区画されるとともに、廃棄物保管箇所には仮設集積場所を示す標識、空間放射線量率の測定結果が掲示されていた。（写真2）
- ・ 保管されている廃棄物はバッテリーのみであり、確認した範囲で保管状況に異常等は見られなかった。（写真3）
- ・ 東京電力によると、現在、バッテリーの処分方法や手順を検討しているとのことである。

(写真2-1)
仮設集積場所入口扉付近の状況

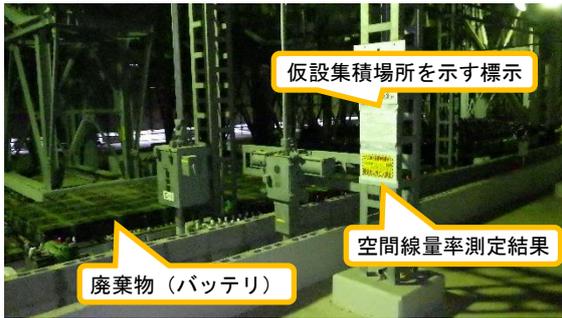
(写真 2 - 2)
仮設集積場所周囲の状況

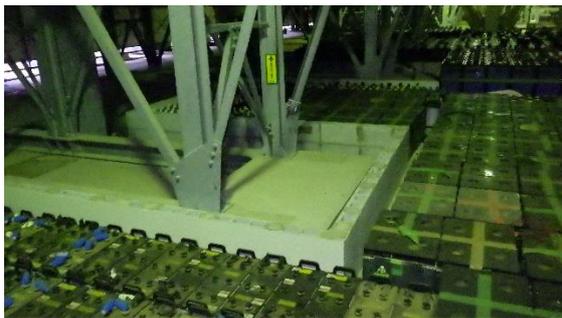
(写真 3 - 1)
保管されている廃棄物（バッテリー）
の一例①

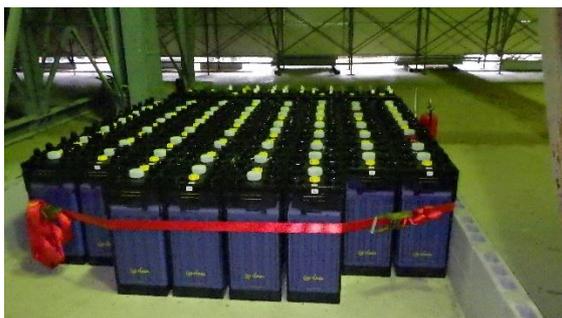
(写真 3 - 2)
保管されている廃棄物（バッテリー）
の一例②
