福島第一原子力発電所現地確認報告書

令和3年10月13日（水）

2号機原子炉建屋南側ヤード

2号機燃料取出し用構台設置に向けた準備工事の進捗状況

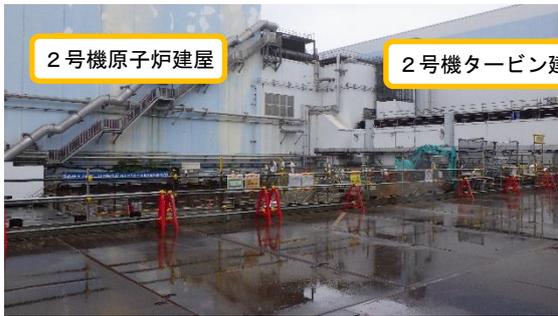
前回（7月12日）に引き続き、2号機原子炉建屋南側ヤードにおいて進められている2号機燃料取出し用構台の設置に向けた準備工事の進捗状況を確認した。（図1）（写真1）

(写真1)
2号機原子炉建屋南側ヤード概観
(南西側から撮影)

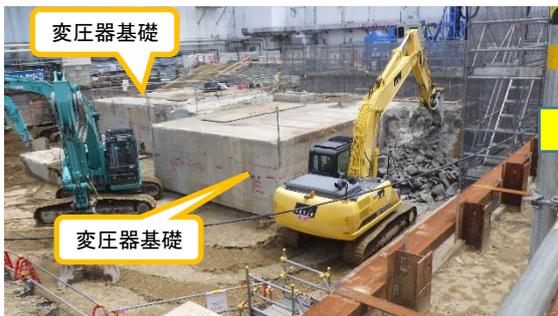
(写真2-1)
変圧器基礎の撤去状況
(前回(7月12日)南西側から撮影)

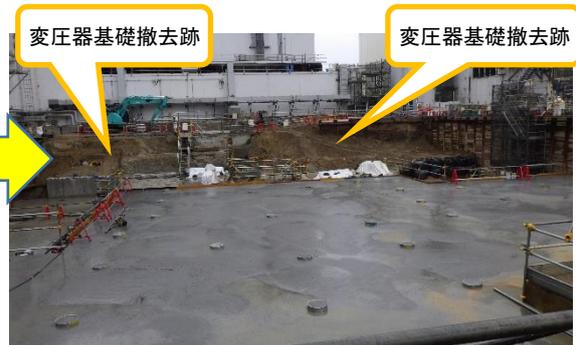
- ・前回確認時に撤去工事が行われていた変圧器基礎や防災用地下タンクなどの地下埋設物の撤去は終了し、流動化処理土（MMS）※打設による埋め戻しが行われていた。（写真2）
- ・東京電力では、今後、路盤整備をしたうえで、今月下旬から地盤改良工事を開始する予定としている。

(写真2-2)
MMS打設による埋め戻しの状況①
(今回西側から撮影)

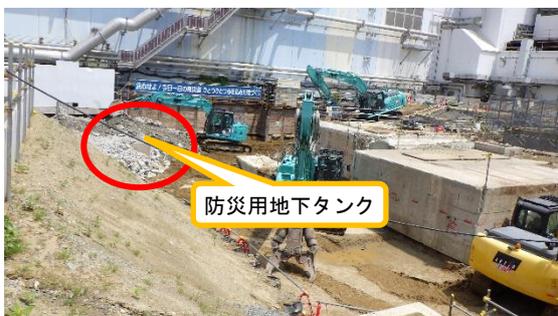
(写真2-3)
防災用地下タンクの撤去状況
(前回(7月12日)南側から撮影)

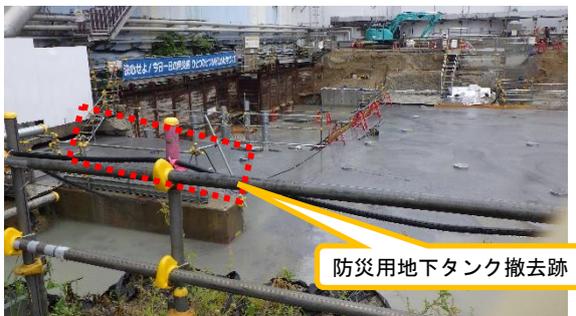
(写真2-4)
MMS打設による埋め戻しの状況②
(今回西側から撮影)
