福島第一原子力発電所現地確認報告書

令和3年10月19日（火）

1～4号機原子炉建屋周辺の線量表示器設置箇所（1，2号機海側、
3，4号機海側、事務本館南側、3，4号機西側法面）

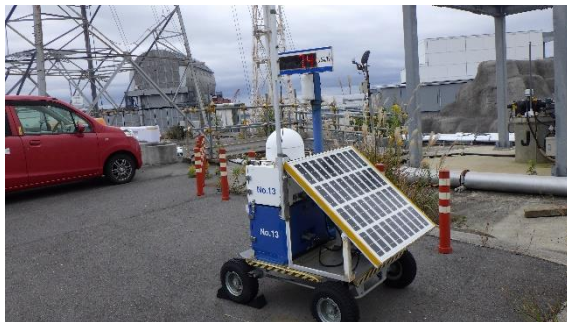
- ・所定の位置に配置された線量表示器により空間線量率の測定が行われていた。（写真1）
- ・線量表示器には校正年月日が表示されており、定期的に校正が行われていた。（写真2）
- ・確認した範囲で線量表示器や周囲の状況に異常は見られなかった。

(写真1-1)
線量表示器設置状況①
(3, 4号機西側法面)

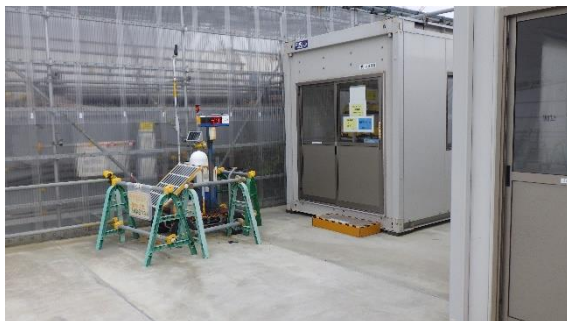
(写真1-2)
線量表示器設置状況②
(3, 4号機海側)

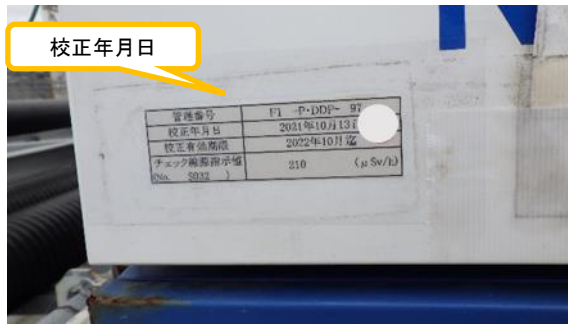
(写真 2)
校正年月日の表示
