福島第一原子力発電所現地確認報告書

- 1 確認日
令和3年10月20日（水）
- 2 確認箇所
増設多核種除去設備
- 3 確認項目
増設多核種除去設備（A）の運転状況等
- 4 確認結果の概要

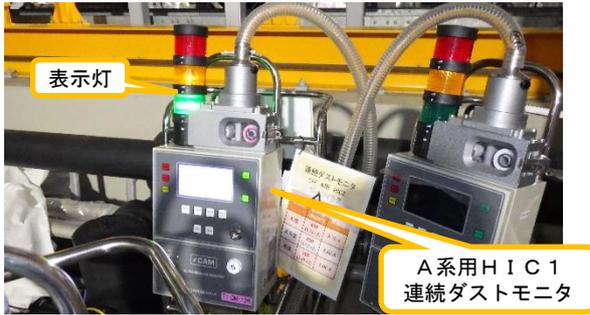
- ・現地確認時（11時10分頃）には、A系用HIC1の排気フィルタ下流に設置されている交換された連続ダストモニタが稼働していた。連続ダストモニタの指示値は、高警報設定値（100Bq/m³）の1/10以下であり、ダスト濃度に異常のないことを示す緑色の表示灯が点灯していた。（写真1）
- ・連続ダストモニタの前面には、免震重要棟の中央監視室において連続ダストモニタの指示値等を遠隔監視するためのウェブカメラが設置されていた。（写真2）
- ・また、養生シートハウス内において、損傷が確認されたHIC排気ラインの排気フィルタを交換する作業が行われていた。（写真3）

(写真1)
連続ダストモニタの設置状況
(南側から撮影)

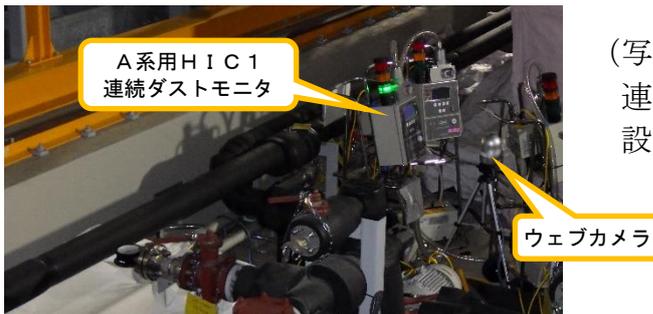
(写真2)
連続ダストモニタとウェブカメラの
設置状況 (南西側から撮影)

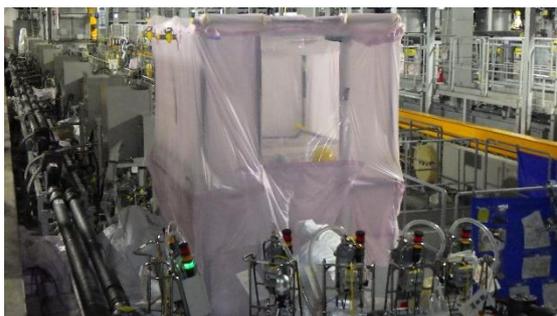
(写真3)
排気フィルタ交換作業用養生シート
ハウスの状況 (西側から撮影)
