福島第一原子力発電所現地確認報告書

令和3年10月25日（月）

- ・ G3西タンクエリア
- ・ 線量表示器設置箇所（4号機南側法面、5／6号機南側）

- （1） G3西タンクエリア北側での油漏えい事象
- （2） 線量表示器の運用状況

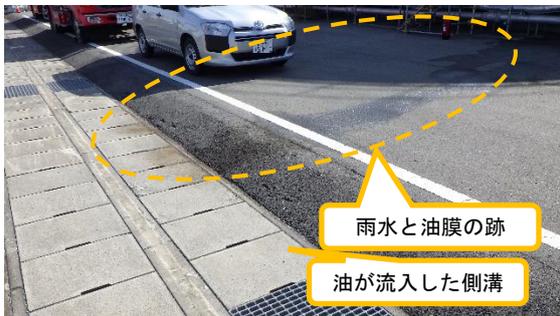
- ・ 現場確認時（10時40分頃）、自衛消防隊による現場確認が行われており、11時00分頃から油の処理及び吸着作業が実施された。（写真1）
- ・ 一部の油は近傍の側溝に流れ込んでおり、側溝内の溜まり水に油膜が確認できたが、溜まり水は下流側へ流れておらず、側溝内に留まっていた。（写真2）
- ・ 東京電力によると、油の流入が確認された側溝についても清掃を実施しており、13時48分に作業を完了したとのことである。なお、漏えい原因については、当該箇所に置かれていた小型発電機の移動作業時にオイルパンに溜まった雨水を流したことにより、オイルパンに滴下していた油が漏えいしたとのことである。

(写真1-1)
G3西タンクエリア北側の
油漏えい箇所周囲の状況

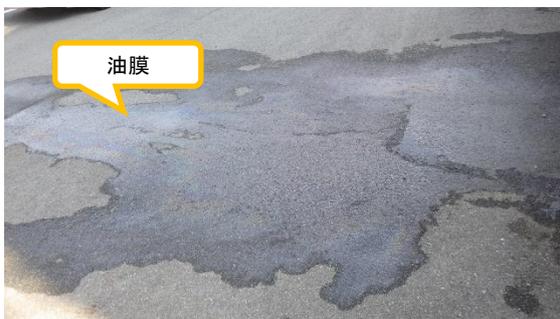
(写真1-2)
雨水が流れた跡に残された油膜

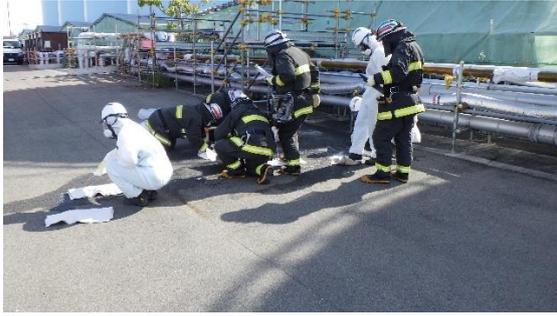
(写真1-3)
漏えいした油の処理、吸着作業の
状況

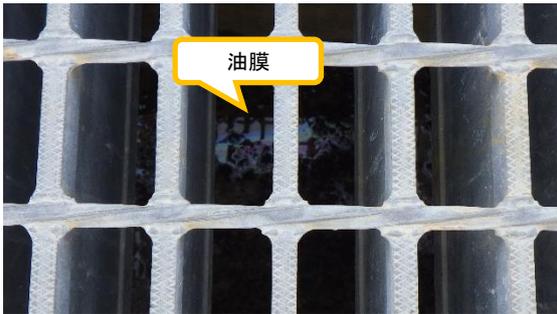
(写真2)
側溝内に流入した油の状況

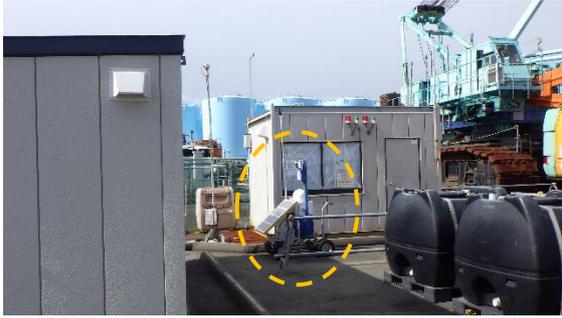
- ・確認した範囲では、今回確認した2箇所の線量表示器や周囲の状況に異常は見られなかった。（写真3）
- ・線量表示器には、検出器や無線による測定データ伝送装置等が設置されており、未臨界監視対象機器のため移動不可であることを注意喚起する標示が掲示されていた。（写真3，4）

(写真3-1)
4号機南側法面に設置されている
線量表示器の状況

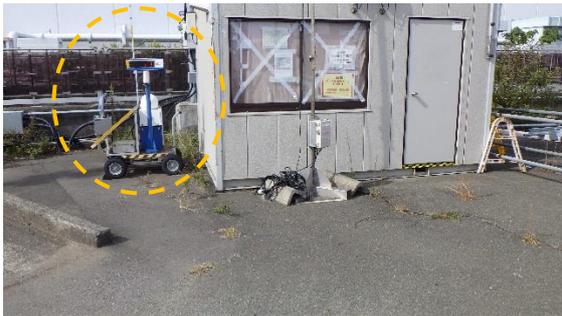
(写真3-2)
5/6号機南側に設置されている
線量表示器の状況

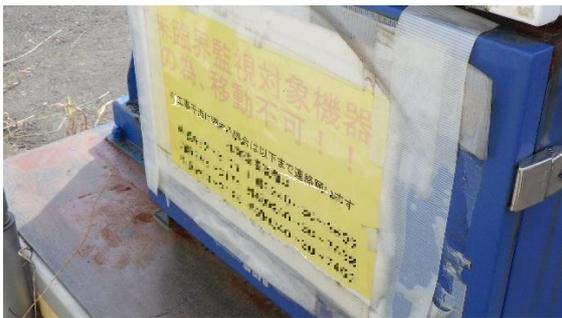
(写真4)
未臨界監視対象機器を示す標示
(「未臨界監視対象機器の為、移動
不可！！」と記載されている。)
