平成25年度第14回（通算16回目）
福島県原子力発電所の廃炉に関する安全監視協議会及び安全対策部会
開催報告書

1 日 時 平成26年1月16日（木） 11:40～15:30

2 場 所 福島第一原子力発電所

ア 4号機オペレーティングフロア（使用済燃料プールからの燃料移動作業実施状況）

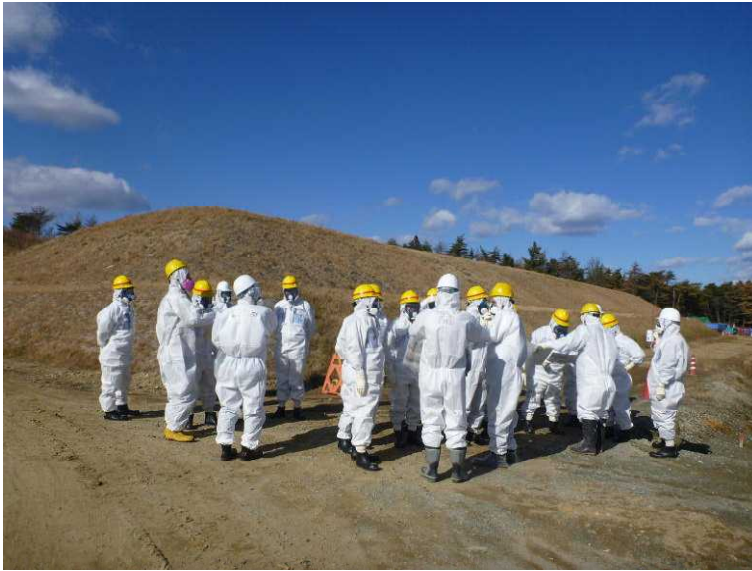
○安全対策部会現地調査
（覆土式一時保管施設）
写真は既設の第1槽

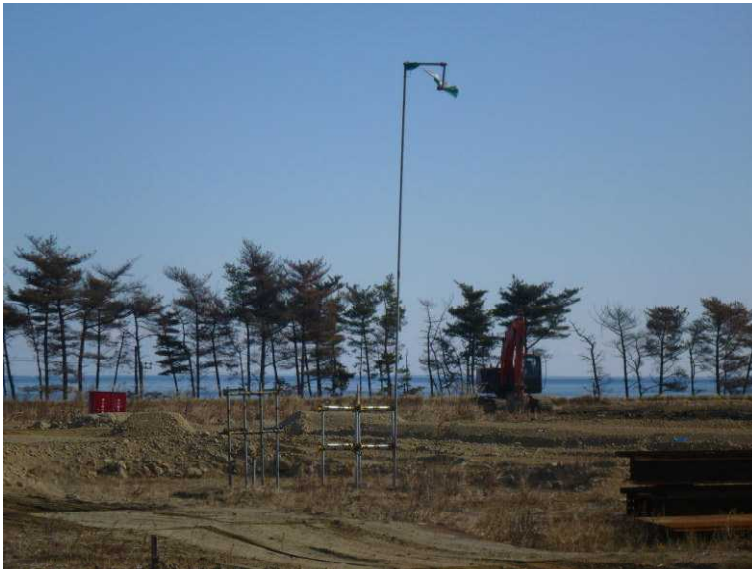
○安全対策部会現地調査
（覆土式一時保管施設）
海側に設置された地下水
測定ポイント

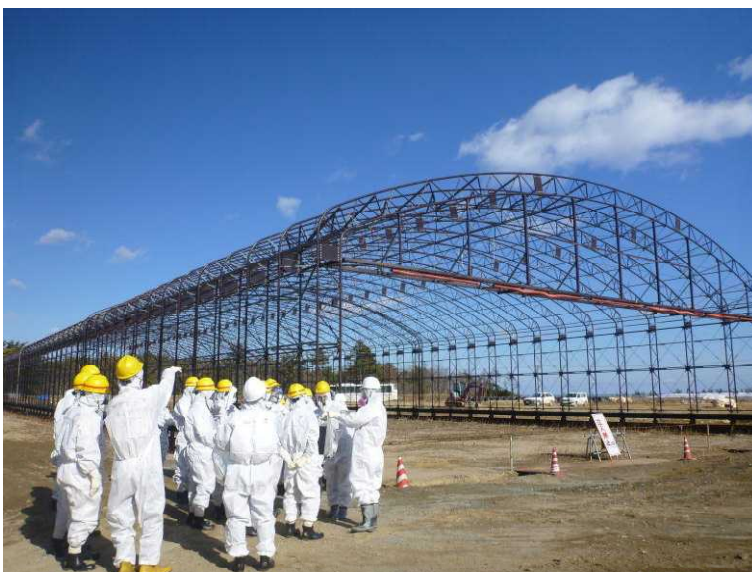
○安全対策部会現地調査
（覆土式一時保管施設）
第4槽設置予定地付近に
仮置きされている移動式全
面テント

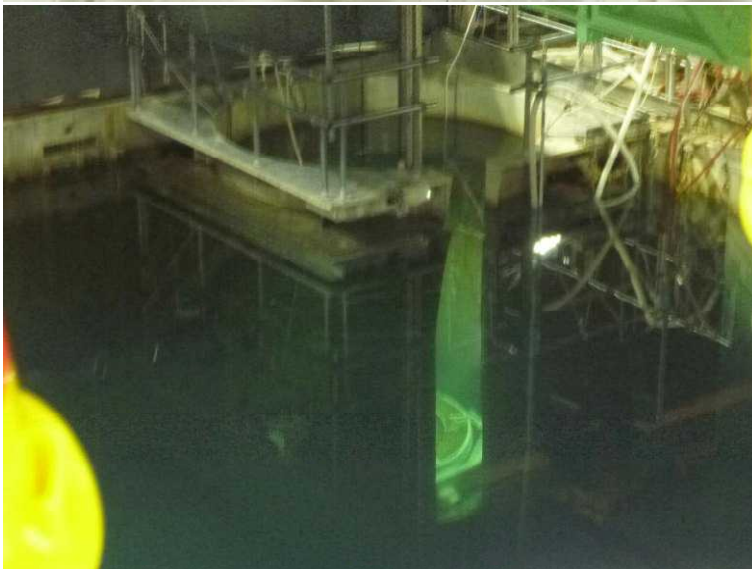
○現地確認
(4号機使用済燃料プール)

使用済燃料をキャスクに
装填する作業中

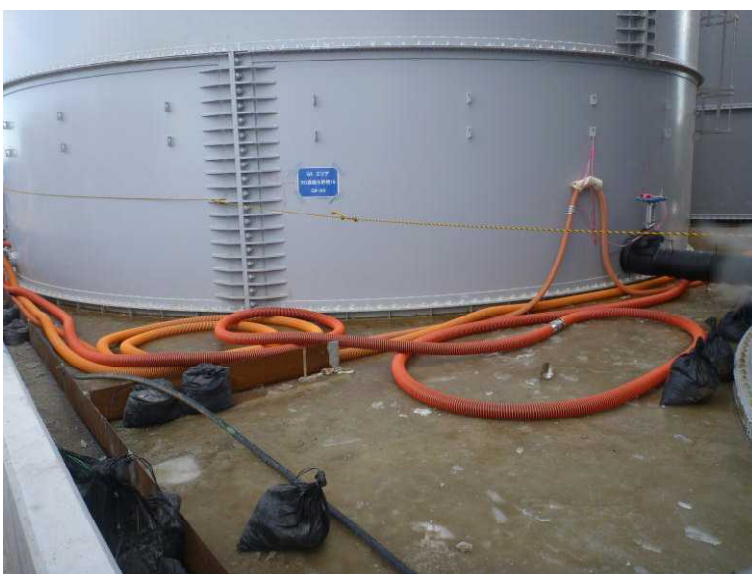
○現地確認
(G4タンクエリア)
鋼製の仮堰は、堰内の塗
装施工のタイミングで撤去
するとのこと。

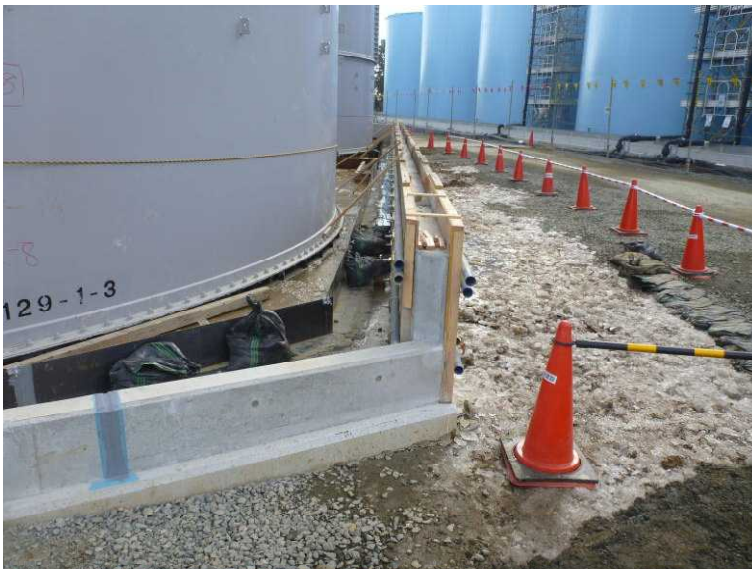
本日、堰の高さについて、H4エリアタンクの堰の高さが全体では75cmであったが、部分的に30cmとなっている箇所があったが、最終的にはどの程度の高さになるのか。

堰の高さについては、タンクの容量やエリアの面積に応じて変化する。平均すると90cm程度となるが、H4エリアについては、75cmとなる。

○現地確認
(G4タンクエリア)
堰の高さを75cmに嵩上げしている箇所

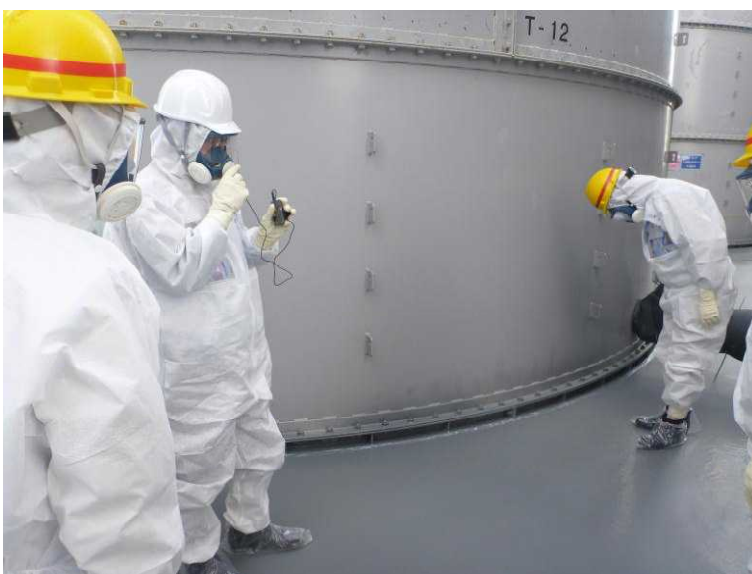
また、ウレタン塗装については、通常、管理区域のタンク床面などの塗装は表面が滑らかであるべきだが、本日確認したところ表面がザラザラしていた。塗り方にムラがあるのではないか。また、タンクエリアの堰内面の汚染がないようにと以前お願いをしたが、今後とも対策をお願いしたい。

○現地確認
(G4タンクエリア)
堰内のウレタン塗装の施工状況の確認

タンクエリアのウレタン塗装について、滑らかな状態ではないというご指摘ですが、現場を確認し、不具合があれば直したいと思います。スプレーで塗装しておりましたので、飛沫により、ザラザラになっている可能性があります。コンクリートによる堰の嵩上げの際に、再度塗装をする機会がありますので、その際に対応したいと思います。

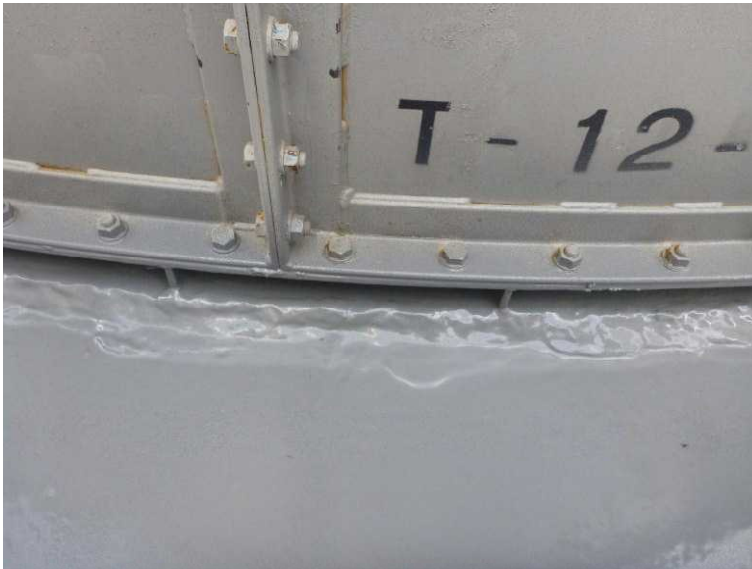
○現地確認
(G4タンクエリア)
タンク底部の塗装施工状況の確認

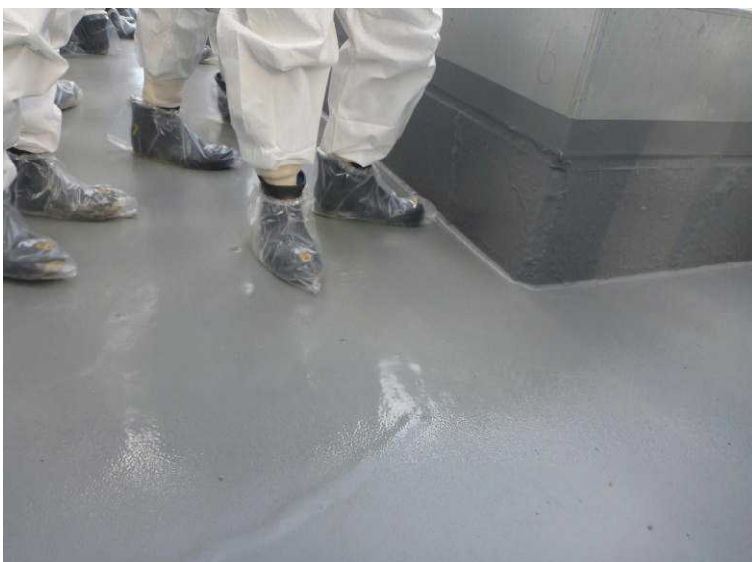
○現地確認
(G4タンクエリア)
基礎のひび割れ箇所に塗装をしている箇所

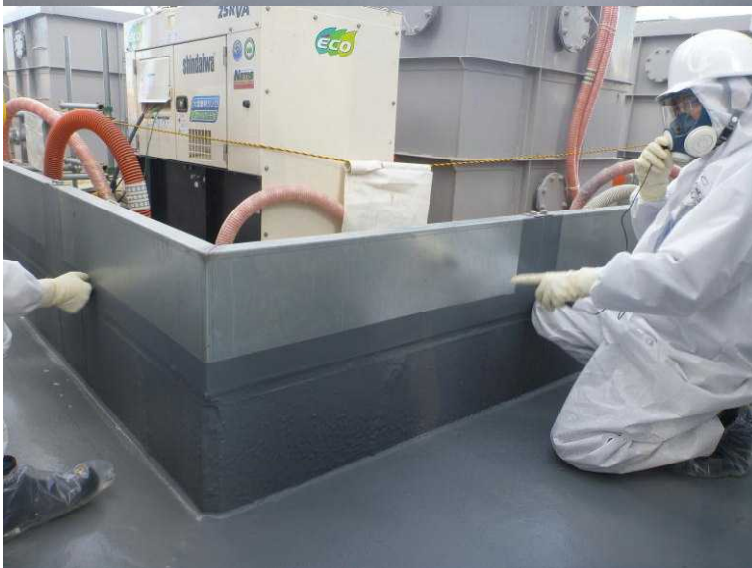
○現地確認
(G4タンクエリア)
鋼製の堰のつなぎ目の塗装の状況

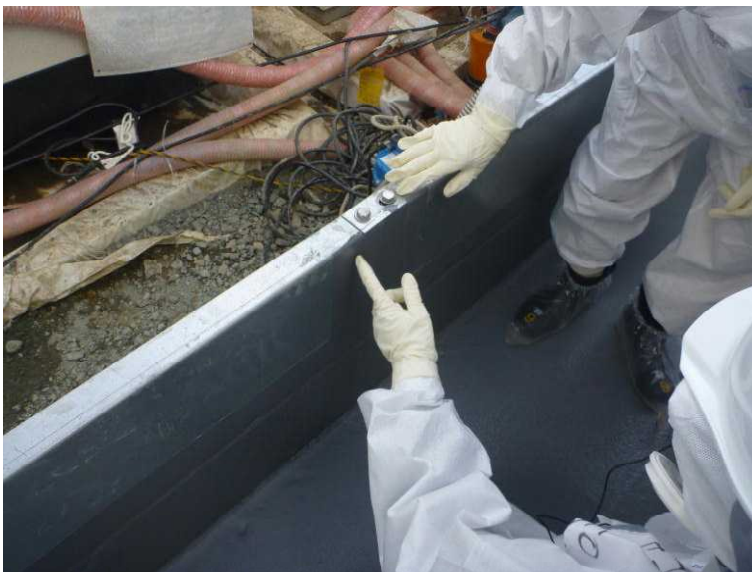
○現地確認
(G4タンクエリア)
鋼製の堰のつなぎ目の塗
装の状況
