## 福島第一原子力発電所現地確認報告書

- 1 確認日  
令和3年10月21日（木）
- 2 確認箇所  
瓦礫類一時保管エリアE2
- 3 確認項目  
不適切な廃棄物保管の是正状況

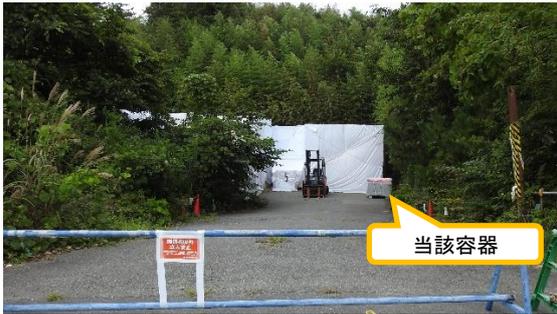
- ・前回確認時、瓦礫類一時保管エリアE2東側で保管されていた当該容器は、同エリアで実施されているコンテナの内容物確認作業の支障となることから、エリア南側の入口付近に移設されていた。（写真1）
- ・ベント孔については「開」状態で適切に保管されており、容器にも異常等は確認されなかった。（写真2）
- ・東京電力によると、再発防止対策としてガイド・手順書を作成するとともに、廃棄物を管理するためのシステムを改修するハード的な対策を施すとのことである。

(写真1-1)  
 前回確認時の当該容器の保管状況  
 (南側から撮影)  
 (令和3年9月17日撮影)

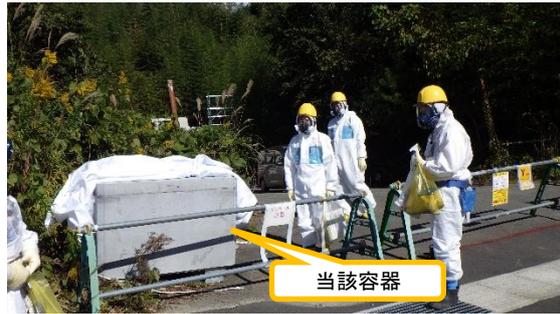
(写真1-2)  
 今回確認時の当該容器の保管状況  
 (南西側から撮影)  
 (令和3年10月21日撮影)

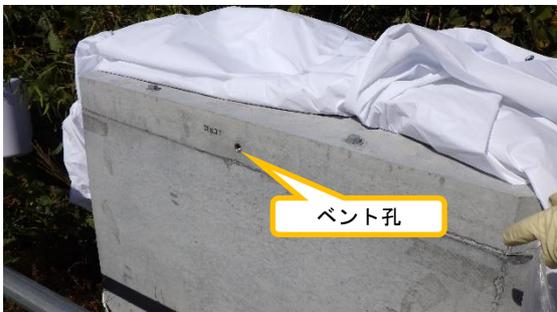
(写真2-1)  
 当該容器のベント孔の状況

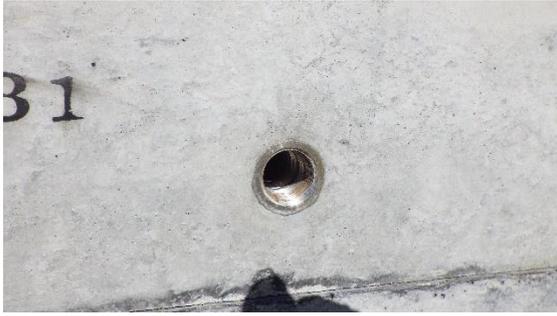
(写真2-2)

ベント孔の拡大写真

(ベント孔が「閉」の場合は、金属製の栓がねじ込まれる構造となっている。)
