## 福島第一原子力発電所現地確認報告書

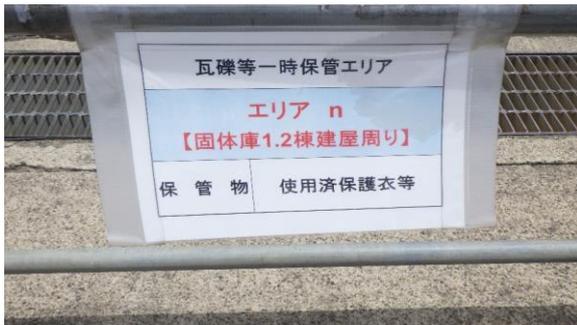
(写真1-1)  
エリア標示について  
(令和3年6月30日撮影)

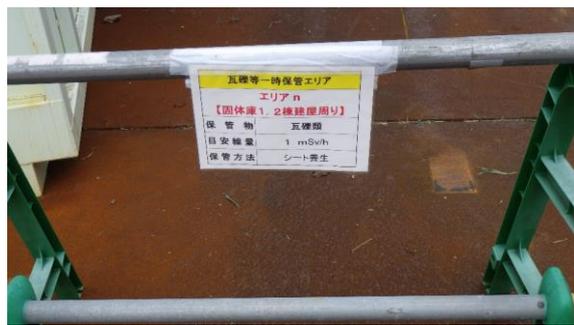
(写真1-2)  
同左  
(令和3年10月22日)

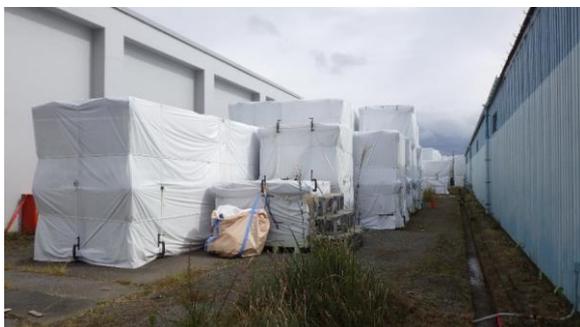
(写真2-1)  
一時保管エリア n  
コンテナのシート養生の状況

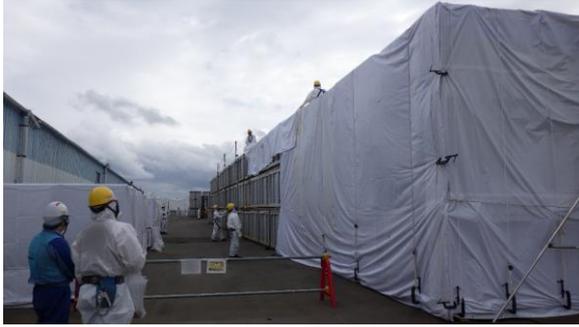
(写真 2 - 2)  
仮設集積場所における仮設シート養生作業の状況

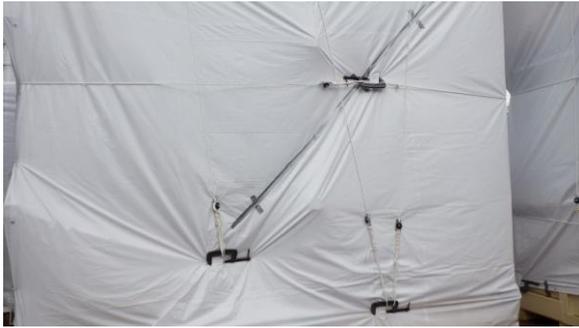
(写真 2 - 3)  
仮設シートは風対策としてロープとクランプにより固縛が実施されていた

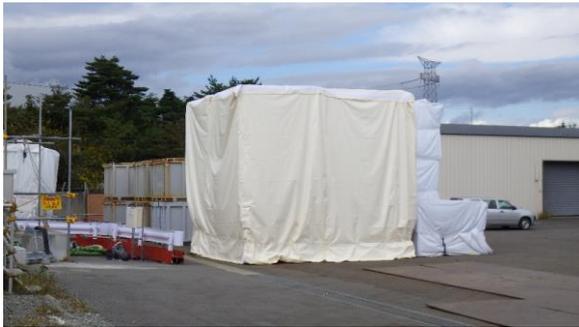
(写真 3)  
本設シート養生の状況
