福島第一原子力発電所現地確認報告書

5号機南側ヤード（2号機主変圧器等解体現場）

2号機主変圧器等解体作業の進捗状況

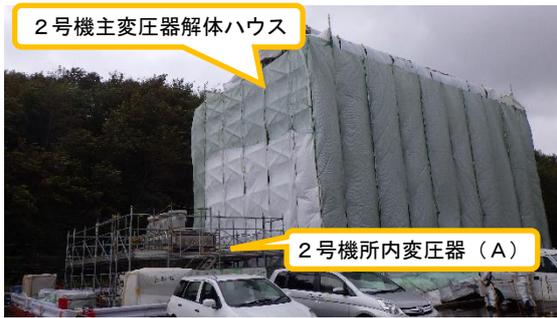
- ・ 2号機主変圧器は、解体ハウス内で除染作業が行われていた。（写真1）
- ・ 2号機所内変圧器（A）の解体ハウスのシートは取り外されていた。また、2号機所内変圧器（A）の一部が解体されており、変圧器本体の開口部や取り外された外装品がビニール養生されていた。（写真2）

(写真1)
2号機主変圧器及び2号機所内変圧器 (A) の状況

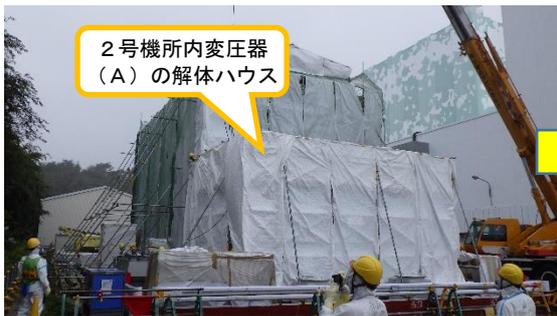
(写真2-1)
2号機所内変圧器 (A) の解体ハウスの状況 (令和3年10月6日撮影)

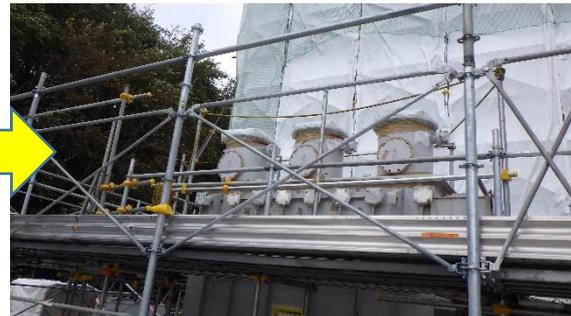
(写真2-2)
シートが取り外された解体ハウスの状況 (令和3年10月26日撮影)

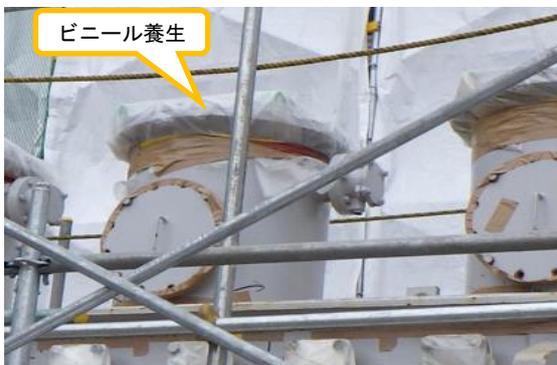
(写真2-3)
2号機所内変圧器 (A) の開口部のビニール養生の状況

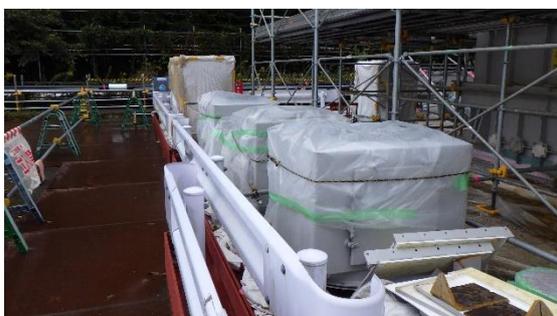
(写真2-4)
外装品のビニール養生の状況
