福島第一原子力発電所現地確認報告書

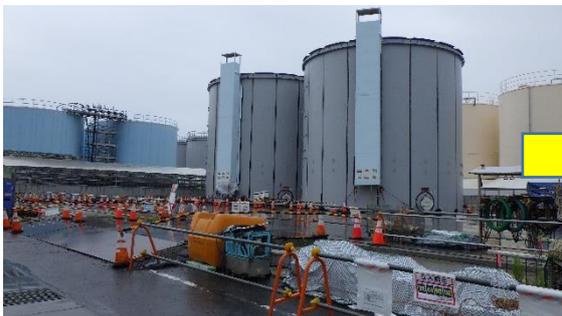
(写真1-1)
G4北タンクエリアの状況
(前回(9月1日)南西側から撮影)

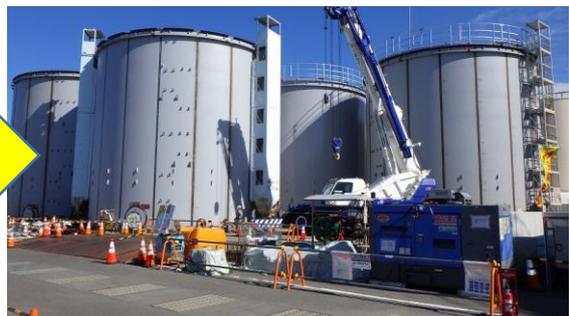
(写真1-2)
G4北タンクエリアの状況
(今回(10月29日)南西側から撮影)

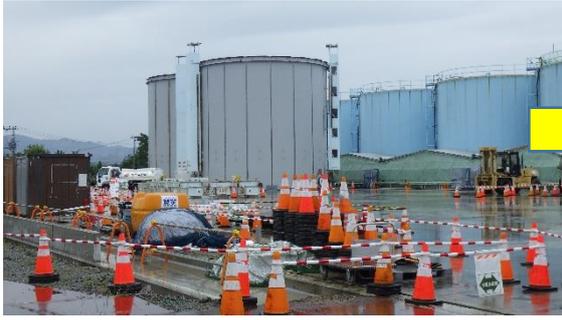
(写真 2-1)
G 5 タンクエリアの状況
(前回(9月1日)南東側から撮影)

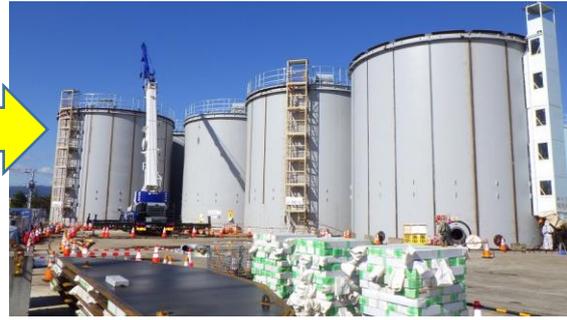
(写真 2-2)
G 5 タンクエリアの状況
(今回(10月29日)南東側から撮影)

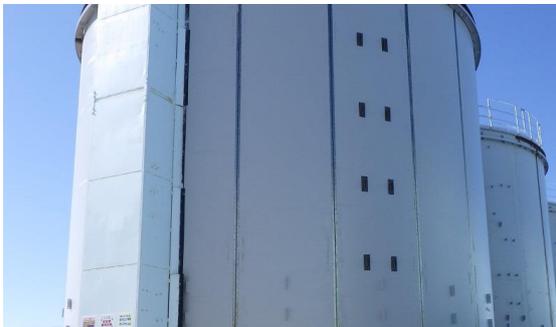
(写真 2-3)
塗装前のタンク

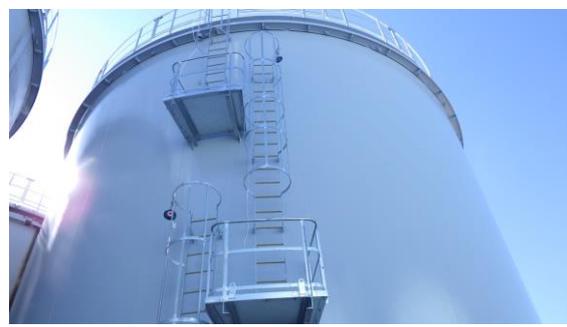
(写真 2-4)
塗装後のタンク
(左とは別のタンク)

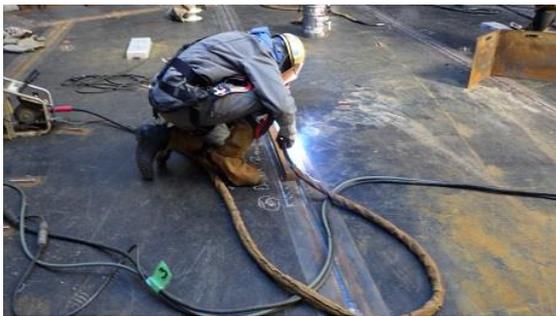
- 1 確認日
令和3年10月29日（金）
- 2 確認箇所
 - (1) G4北タンクエリア、G5タンクエリア
 - (2) 陸側遮水壁4号機南西側
- 3 確認項目
 - (1) G4北タンクエリア及びG5タンクエリアにおける溶接型タンク設置工事の進捗状況
 - (2) 陸側遮水壁測温管の温度上昇の状況
- 4 確認結果の概要
 - (1) G4北タンクエリア及びG5タンクエリアにおける溶接型タンク設置工事の進捗状況について
東京電力ではALPS処理水の海洋放出にあたり、K4タンク群の用途を変更して放射能濃度の測定、評価用の設備を新たに構築することとしている。K4タンク群を用途変更することに伴う代替として、G4北タンクエリア及びG5タンクエリアにALPS処理水等を保管する溶接型タンクを設置する工事が開始されていることから進捗状況を確認した。（図1）（前回確認：9月1日）
 - ・ 現地溶接型の容量1,356m³のタンクがG4北タンクエリアに6基、G5タンクエリアに17基、設置される計画となっている。
 - ・ G4北タンクエリアでは、5基のタンクの底板と胴板が組み立てられていた。（写真1）
 - ・ G5タンクエリアでは5基のタンクの底板と胴板が組み立てられており、その内2基は、タンク内面と外面の塗装が進められていた。（写真2）
 - ・ 組み立て中のタンクの内部では、タンクの底板の溶接作業が実施されていた。作業員は、溶接用防護服、防塵マスクの着用をしていた。また、溶接作業周囲に可燃物を置いていないことを確認した。（写真3）

(写真 3)
タンク底板の溶接作業

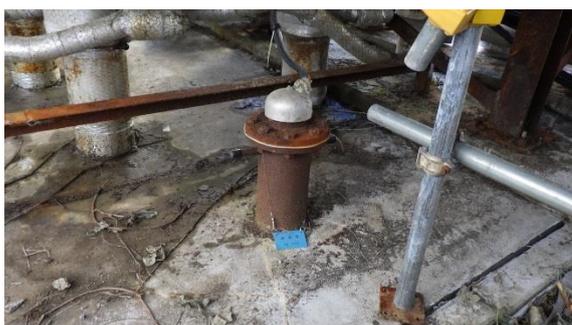
10月28日、K排水路と交差している陸側遮水壁の一部（地表面から1～4m付近）の温度が8月27日ごろから上昇していることが東京電力より公表された。東京電力は、原因として交差するK排水路にクラック等の隙間が生じ、凍結範囲に水が漏れていると推定している。また、地下水位に変化はないことから陸側遮水壁の機能に影響はないとしている。今回は陸側遮水壁温度が上昇している部分の地表周辺の状況を確認した。（図1）

- ・温度が上昇している測温管の頂部を確認した。（写真4）
- ・周囲のブライン供給管頂部の状況を確認した。（写真5）
- ・付近にはK排水路に入るための立坑があり、排水路に水が流れているのを確認できた。また、周囲には作業をした形跡があった。東京電力によれば、K排水路のクラックを調査するために、ドライアップ（流れている水を一時的にバイパスする）の準備をしているとのことだった。（写真6）

（写真4）
測温管頂部（150-7S）の状況

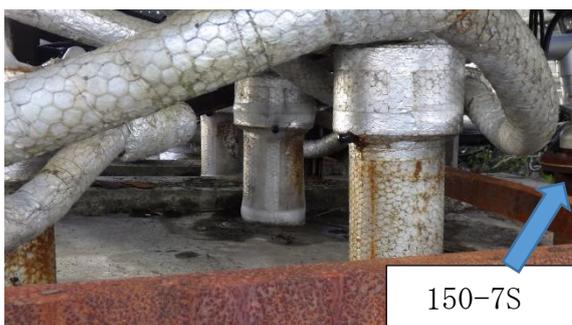
（写真5）
ブライン供給管頂部の状況
（手前が測温管 150-7S に一番近いもの）

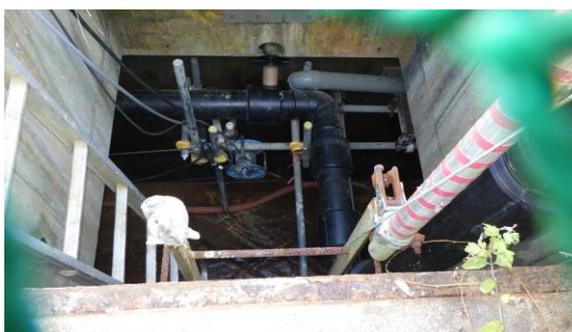
（写真6）
K排水路立坑の状況
