## 福島第一原子力発電所現地確認報告書

- 1 確認日  
令和3年11月9日（火）
- 2 確認箇所  
ブルータンクエリアA（大型機器点検建屋北側）
- 3 確認項目  
構内に保管されているブルータンクの保管状況

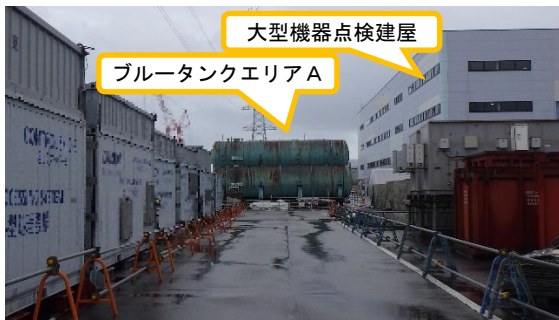
- ・ブルータンクエリアAは大型機器点検建屋北側に設置されており、30基のブルータンクが2段積み状態で保管されていた。なお、耐震対策として下段のタンクについては脚部が台座にボルトで締結されるとともに、上部のタンクとベルトにより固縛されていた。（図1、写真1）
- ・当該エリアには関係者以外が立ち入らないように、単管パイプによる区画が設置されていた。（写真2）
- ・東京電力では保管されているブルータンクについて、タンク内に残水が無いことを確認した後に、下部の取り外し部をフランジで閉止している。今回確認した範囲でフランジ部に異常は見受けられなかった。

(写真1-1)  
ブルータンクエリアAの外観  
(西側から撮影)

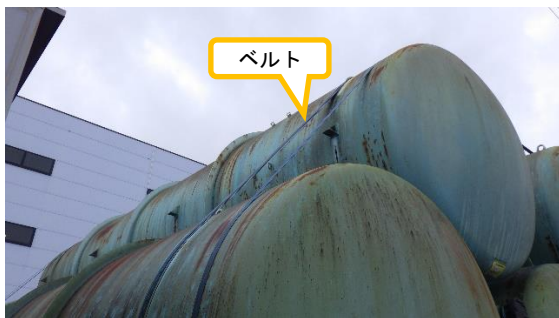
(写真1-2)  
ベルトによる固縛の一例

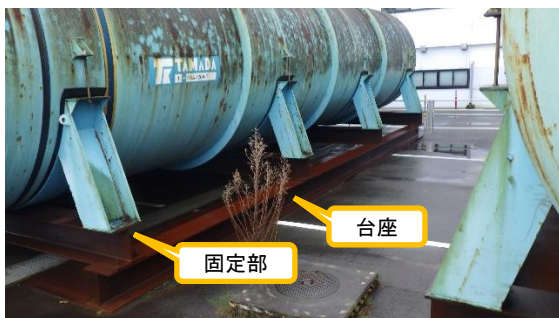
(写真1-3)  
ボルトによる台座への固定状況

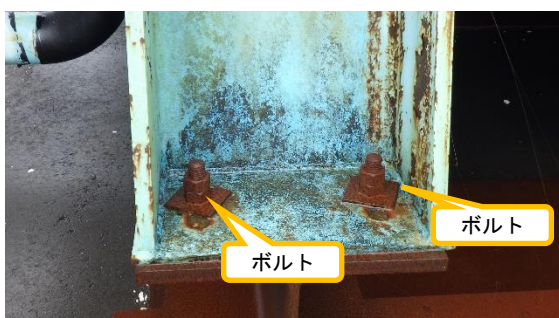
(写真1-4)  
タンク脚部と台座部分の状況

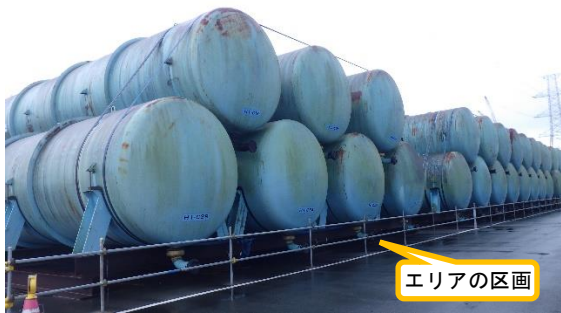
(写真2)  
単管パイプによる当該エリアの区画  
(南西側から撮影)

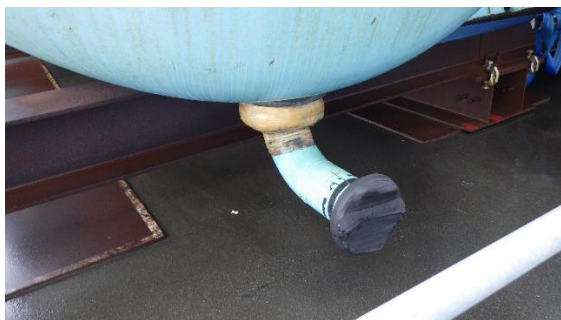
(写真3)  
閉止フランジ部の状況
