福島第一原子力発電所現地確認報告書

2号機原子炉建屋南側ヤード

2号機燃料取出し用構台設置に向けた準備工事の進捗状況

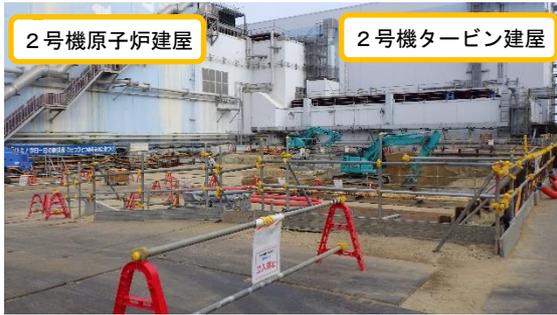
(写真1)
2号機原子炉建屋南側ヤード概観
(南西側から撮影)

令和6年度からの2号機原子炉建屋使用済燃料プールからの燃料取り出しに向け、原子炉建屋南側ヤードにおいて進められている燃料取出し用構台の設置に向けた準備工事の進捗状況を前回（10月13日）に引き続き確認した。

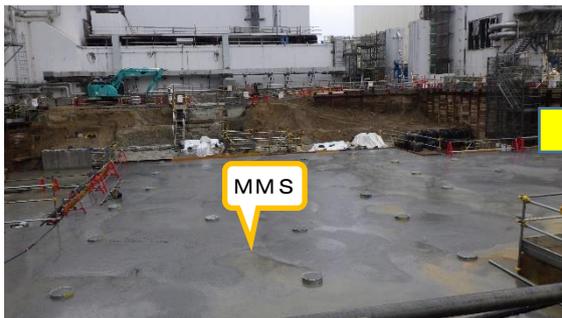
- ・前回確認時に行われていた流動化処理土（MMS）※打設による埋め戻しが終了し、重機により土砂の埋め戻しが行われていた。土砂の埋め戻しが完了した箇所は敷鉄板が設置されていた。（写真2）
- ・2号機原子炉建屋の南側では、地盤改良機を用いた地盤改良が開始されていた。（写真3）
- ・東京電力によれば、地盤改良は支持層GL-14.3mからGL-4.8mまでの約10mの区間で行われ、最下層から改良材を高圧噴射することで攪拌造成としている。

(写真2-1)
MMS打設による埋め戻しの状況
(西側から撮影(10月13日))

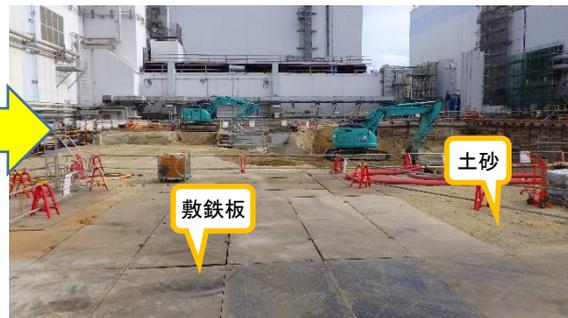
(写真2-2)
土砂による埋め戻しの状況①
(西側から撮影(11月8日))

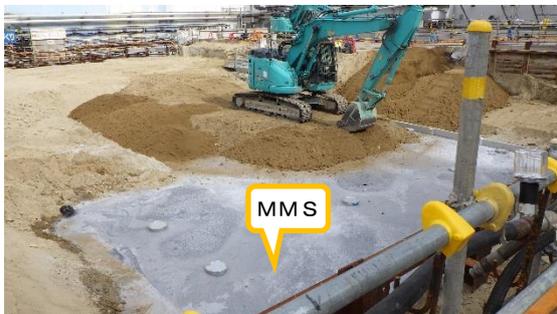
(写真2-3)
土砂による埋め戻しの状況②
(南西側から撮影)

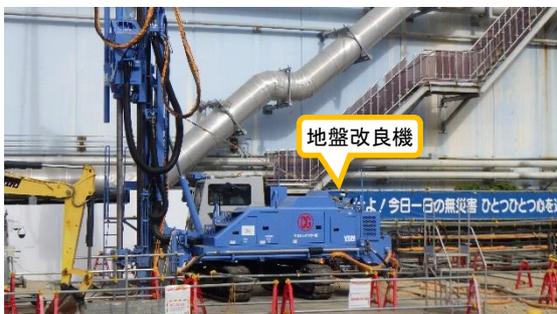
(写真3)
地盤改良の状況
