福島第一原子力発電所 2月13日福島県沖地震後 の総点検について

2021年12月2日

東京電力ホールディングス株式会社

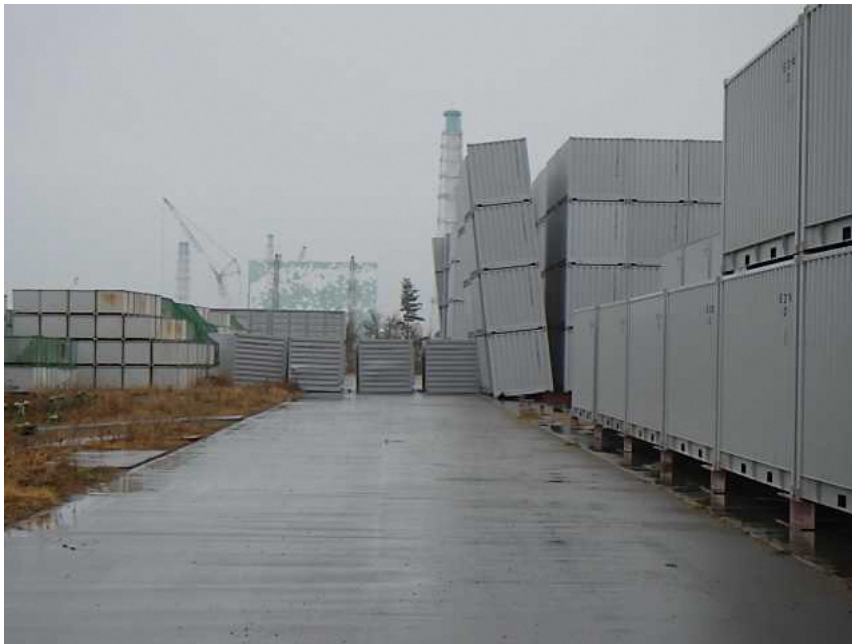
<エリアAA復旧前>

分類	事象	確認時期	概要及びこれまでの対応状況	今後の対応
廃棄物 保管施設	⑯ 瓦礫保管エリア一時保管施設におけるコンテナ傾き及び転倒	2月14日	<ul style="list-style-type: none"> 瓦礫等一時保管エリアAAにおいて、20ftコンテナの一部が転倒及び傾いていることを確認 内容物は除染済みのフランジタンク片であり、汚染やダストの飛散がないことを2月16日に確認 (転倒したコンテナの内容物の表面汚染密度 <math>< 1.0\text{Bq}/\text{cm}^2</math>、 付近のダスト濃度 <math>< 1.7 \times 10^{-5}\text{Bq}/\text{cm}^3</math>) ※ 当該エリアを立ち入り制限中 ※表面汚染密度 <math>< 1.0\text{Bq}/\text{cm}^2</math> : 管理区域からの物の持ち出し基準未満 付近のダスト濃度 <math>< 1.7 \times 10^{-5}\text{Bq}/\text{cm}^3</math> : マスク着用基準の1/10未満 5月11日より、20ftコンテナの移動作業を開始 	<ul style="list-style-type: none"> 転倒・傾いているコンテナは安定・安全な状態に移動済 *参考5参照 今後再保管方法を検討しコンテナの積み直しを計画
	⑰ 使用済セシウム吸着塔仮保管施設の吸着塔保管用コンクリートボックスの位置ずれと底部の破損について	3月2日	<ul style="list-style-type: none"> 仮保管施設のコンクリート製ボックスカルバート1箇所数cmの位置ずれを確認。また、当該ボックスカルバートの底部の隙間を埋めているコンクリート材にひび割れを確認 なお、当該施設は現在使用しておらず今後も使用予定はないが、人が近づかないように立入禁止処置を実施済み その他の保管施設については、異常は確認されていない 	<ul style="list-style-type: none"> 復旧補強工事について今年度中に実施予定

- 転倒・傾いているコンテナは安定・安全な状態に移動済

- ・従来は4段積としている箇所もあった
- ・現状は転倒, 傾き防止のため2段積としている

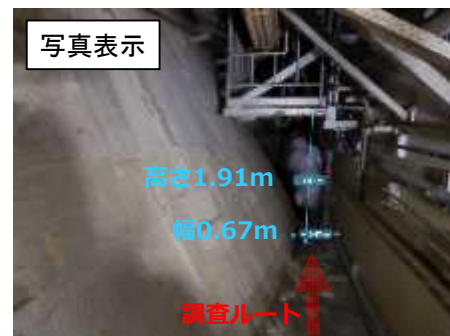
写真表示
シェル壁南側狭隘部(360度写真)

- 2021年5月25日に建屋内の主要耐震部材（シェル壁，プール壁）の状況について有人調査を実施し，既往評価に影響する損傷や劣化等の事象が生じていないことを確認。
- ウェアラブル型3Dスキャン装置により，建屋内の状況を3Dデジタル化することができた。
- 点群データから通路幅や高さ等の寸法を把握でき，ロボットやドローンによる無人化検討に非常に有効であることがわかった。
- 今後も継続的に点群データを取得することで，前回からの変化した場所を漏れが無くかつ簡便に把握することも出来ると考えられる。引き続きデータの活用方法を検討していく。

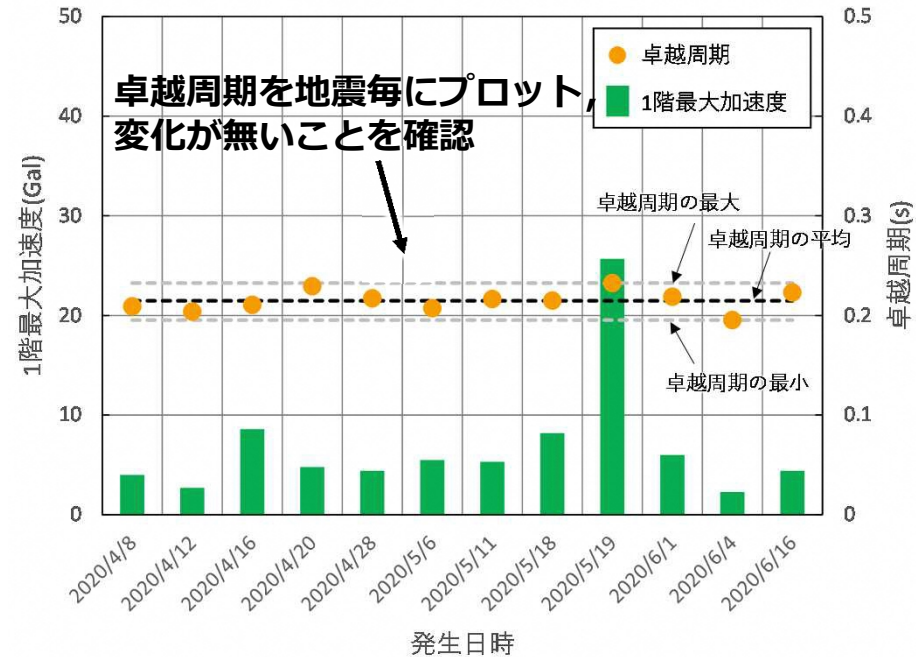
EW方向の卓越周期の推移

- 地震記録毎に、1階と5階の建物揺れ方の関係性（卓越周期）を求め、その変化を見る。
- 1階～5階の間で建物に大きな変状が生じれば、卓越周期に変化が見られると考えられる。
- 地震記録を収集していくことで、建屋への変状の有無を概略で把握することが可能と考え、検討を進めている。
